# 南山蛇口“7·15”一般起重伤害事故 调查报告

深圳歌剧院项目土石方、基坑支护和桩基工程。

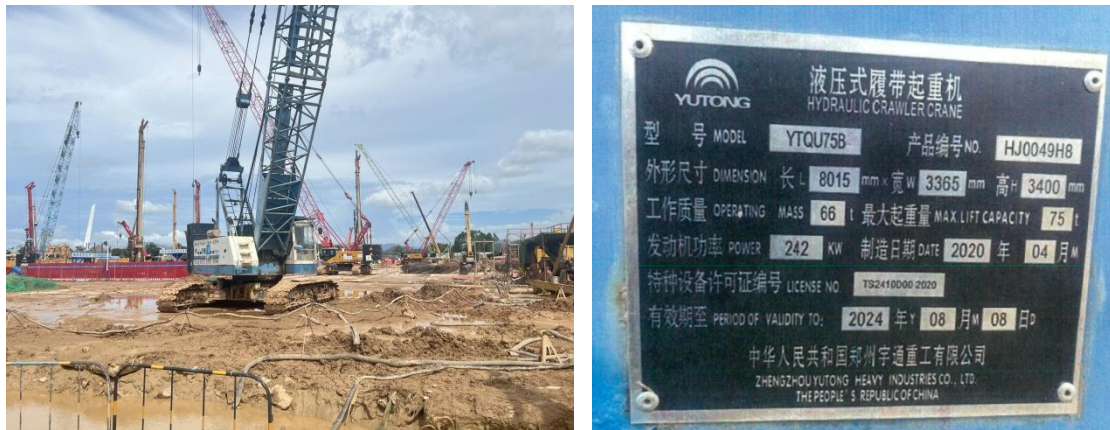
图 1 涉事履带吊

称“涉事履带吊”），机身铭牌显示型号为 YTQU75B，产品编号为 NO.HJ0049H8，外形尺寸为 8015mm×3365mm×3400mm（长×宽×高），最大起重量为 75t，特种设备许可证编号为 TS2410D00-2020，有效期至 2024 年 8 月 8 日。测得主臂长约 40m，测得涉事履带吊回转中心与支护桩孔中心之间的距离约为 17m（图 1）。

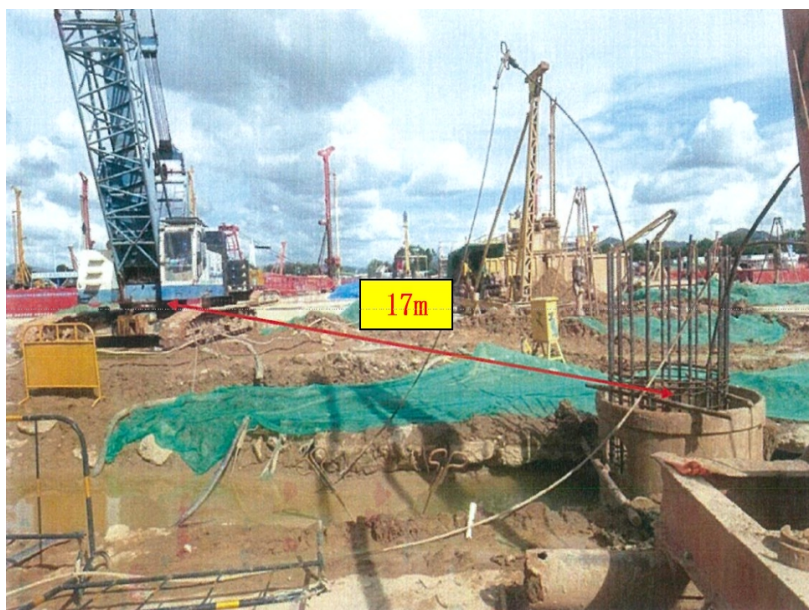
图2 事发现场涉事履带吊及钢筋笼状态

现场勘查时，涉事履带吊主吊钩钢丝绳与钢筋笼吊筋（ $\Phi 16$  圆钢，长 3.21m）相连，副吊钩上未见吊索及吊具。钢筋笼大部分已放入桩孔内，仅余顶端通过两根钢筋搁置在孔口钢护筒上，钢筋笼高出护筒约 1m。涉事支护桩编号为 W11-13，该支护桩桩径 1.2m，设计桩长 21m，实际桩长 21.24m。钢筋笼直径 1m，长 22.03m，重约 2.1 吨（图 2）。

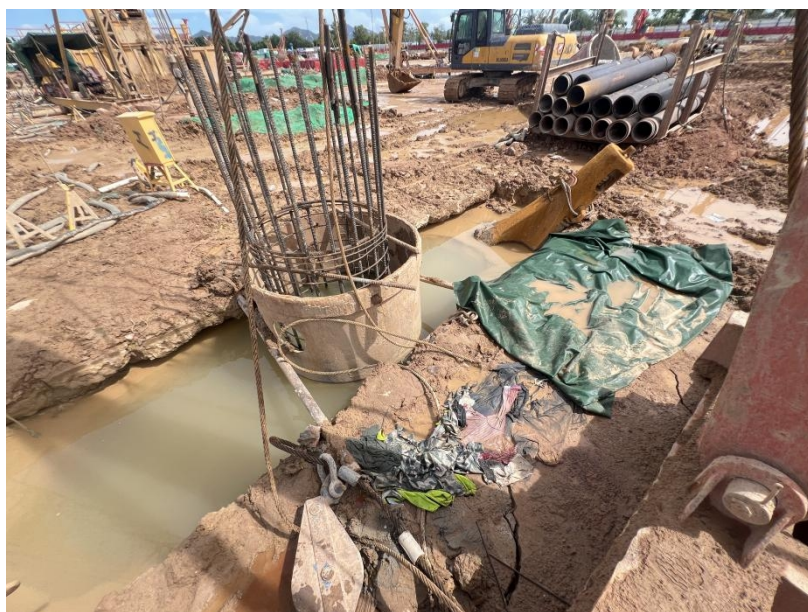
图3 涉事桩孔地面情形

涉事支护桩桩孔位于沟槽内，沟槽一侧地面有一张展开的绿色篷布、一些遗留的衣物、一个滑轮、一个弓形锁扣及两根钢丝绳等物品（图3）。

经了解，地面滑轮及钢丝绳为事发时从涉事履带吊副钩中掉落。经称量，滑轮重约 35Kg，极限荷载为 10T，其中一根钢丝绳

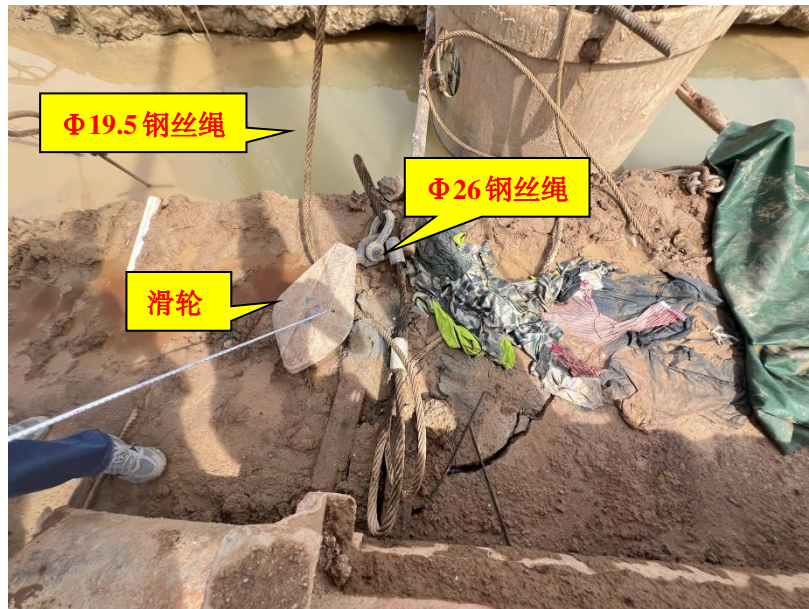
图 4 地面滑轮及钢丝绳参数

重 30Kg（长 16m、直径 19.5mm）从滑轮中穿过，另一根钢丝绳重 9.5Kg（长 1.5m、直径 26mm）一端通过弓形卸扣与滑轮吊环连接，另一端正常情况下应钩挂在涉事履带吊副钩上（图 4）。

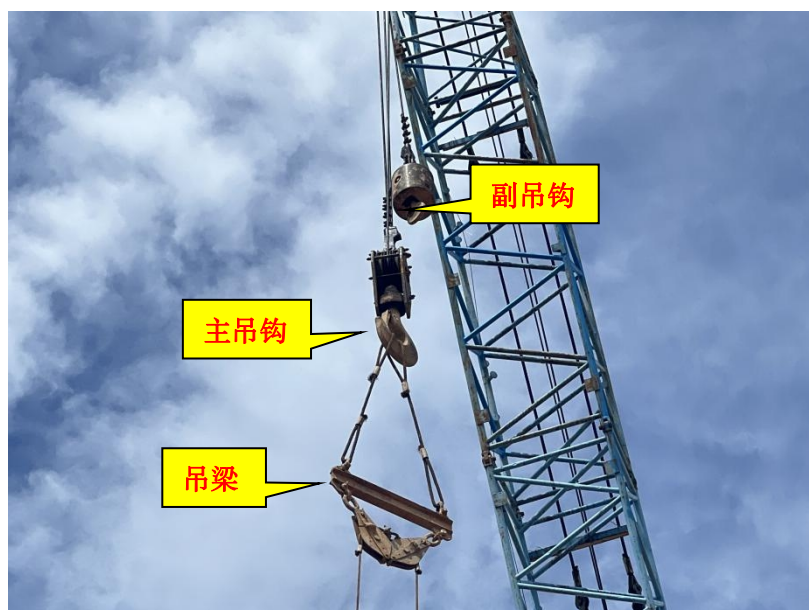
图 5 涉事履带起重机主副吊钩

涉事履带吊主臂设置有主、副两个吊钩，现场勘查时，主、副吊钩上方钢丝绳处于干涉状态。主吊钩通过两根钢丝绳钩挂一根采用工字钢制作的吊梁，吊梁下方两端各设置一台定滑轮，钢丝绳穿过两台定滑轮与下方钢筋笼吊筋相连。副吊钩位于主吊钩上方，为万向垂重钩，吊钩垂重侧面与主吊钩钢丝绳接触，吊钩下方未见吊索及吊具（图 5）。

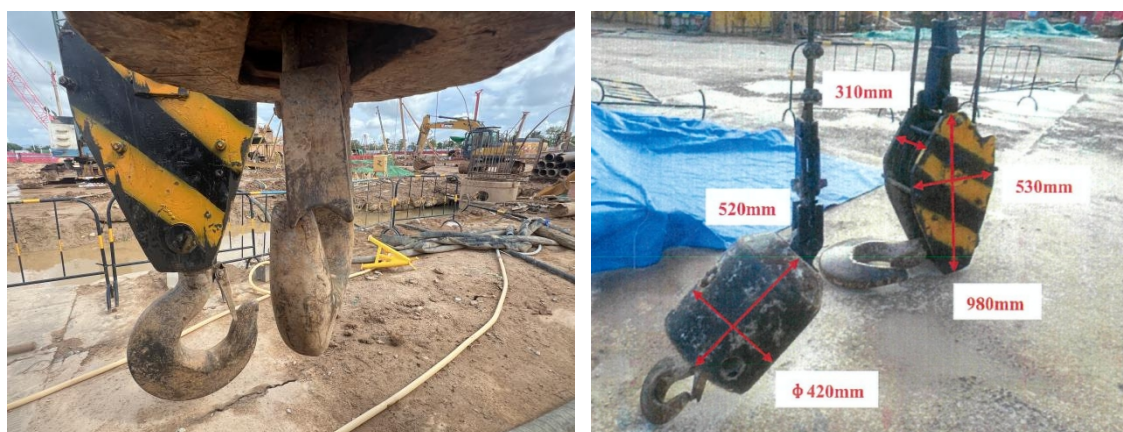
图 6 涉事履带吊主副吊钩及闭锁装置

将涉事履带吊主副吊钩降至地面，检查发现主吊钩闭锁装置位于吊钩内部，闭锁功能正常；副吊钩闭锁装置位于吊钩外，无法防止钢丝绳从吊钩内脱出，闭锁功能失效（图 6-左）。测得主吊钩动滑轮尺寸为 530mm×310mm×980mm（长×厚×高），测得圆柱状垂重尺寸为Φ420mm×520mm（直径×高）（图 6-右）。

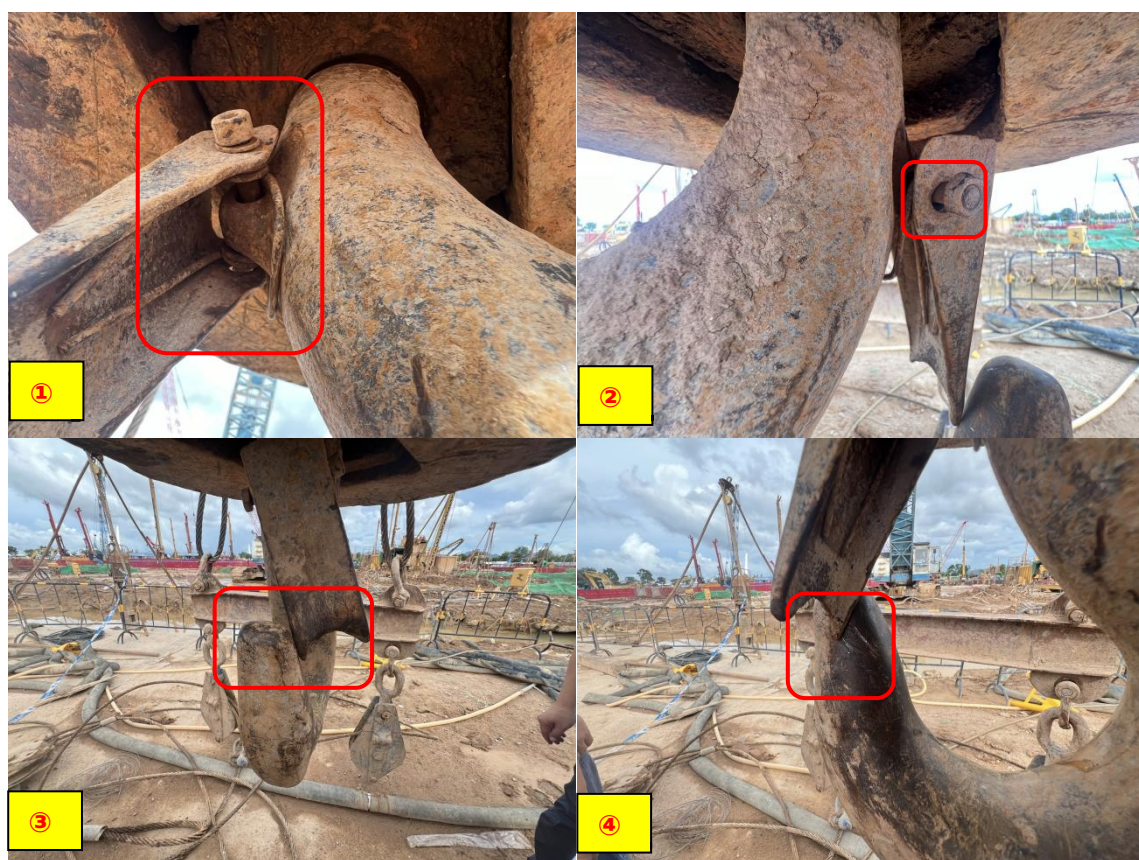
图 7 涉事履带吊副吊钩闭锁装置情况

闭锁装置由安全卡、双扭弹簧、铆钉三部分组织。仔细观察发现，涉事履带吊副吊钩闭锁装置铆钉（固定螺栓）有弯曲变形

(图 7-①)，固定螺母未拧紧(图 7-②)。现场用手拨动安全卡，发现安全卡左右摆动幅度较大，在特定角度下，安全卡可严重偏向吊钩一侧(图 7-③)，徒手施加一定外力作用可将安全卡恢复至吊钩内(或将安全卡从吊钩内脱出)，安全卡恢复后测试闭锁装置弹簧能正常回弹。吊钩内侧有两道明显的新鲜划痕，划痕位置与安全卡尖端脱出吊钩运动轨迹吻合(图 7-④)。

涉事履带吊副吊钩闭锁装置（固定螺栓）存在弯曲变形，固定螺母未拧紧，作业过程中受主吊钩、吊索具干涉影响，副吊钩闭锁装置安全卡失效，主、副吊钩下方吊索具之间不可避免产生的干涉导致钢丝绳及滑轮装置从副吊钩中脱出坠落，砸中吊钩下方的作业人员李某明。

（一）深勘建设公司。一是要针对本次事故开展相关警示教育，提升现场作业人员的安全意识；二是要加强对施工现场的安全管理，加大对施工现场安全隐患的排查力度，对查处的隐患要及时整改，做到隐患整改“五落实”；三是要做实做细施工机械现场管理工作，严格按照建筑机械使用安全技术规程的要求进行施工作业；四是要加强施工机械与现场作业人员的协调管理工作。

（二）工勘基础公司。一是要承担维护出租设备安全使用的责任，负责确保提供给承租方的机械设备各种安全设备齐全、完整、机械性能良好，为提供的机械设备配备符合要求的维保人员；二是要严格按照设备使用说明书要求对设备开展维保工作，及时发现并消除设备存在的安全隐患。

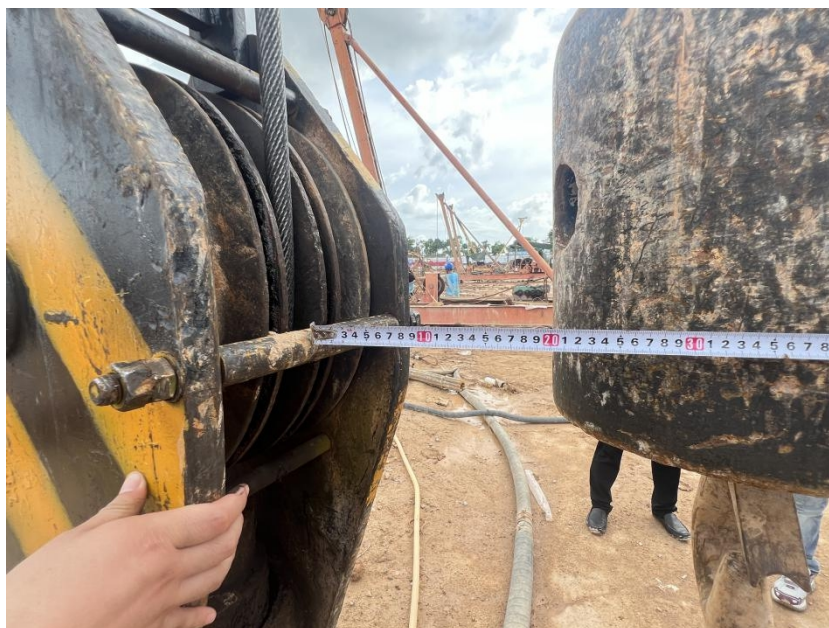
图 8 涉事履带吊主副吊钩间距

经测量，涉事履带吊主吊钩定滑轮中心与副吊钩定滑轮中心的水平距离约为 700mm，在主、副吊钩自由下垂的状态下，测得主吊钩动滑轮与副吊钩重垂外平面的净距约为 200mm。因涉事履带吊主副吊钩下吊具尺寸较大，设备在日常使用过程中进行起吊、旋转、行走等正常操作时，主副吊钩的吊索、吊具不可避免会产生

干涉（图 8）。

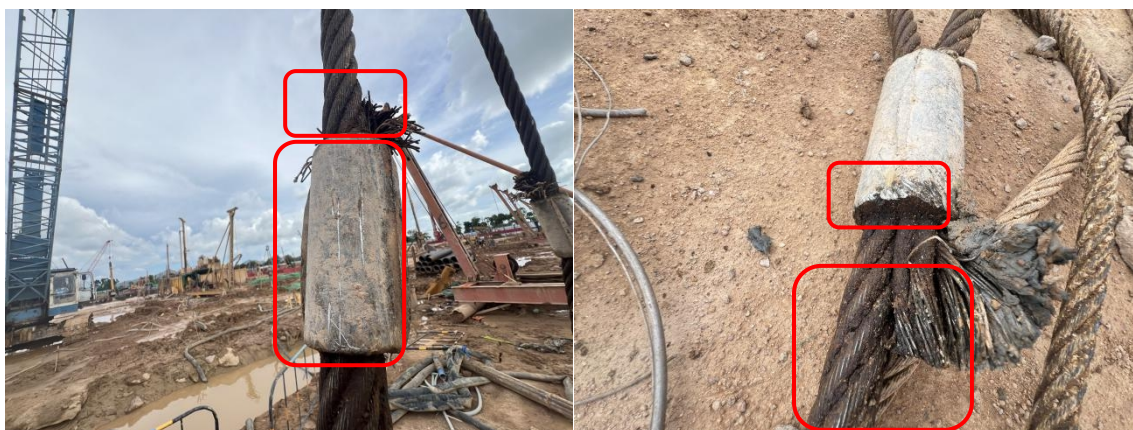
图 9 涉事履带吊主副吊钩吊索划痕位置

现场勘查发现，涉事履带吊主吊钩连接吊梁的钢丝绳绳夹表面有明显的竖向新划痕，钢丝绳绳头向下卷曲，表面有明显新磨损痕（图 9-左），与副吊钩连接的钢丝绳表面及绳夹下部有明显的新磨损痕迹（图 9-右）。

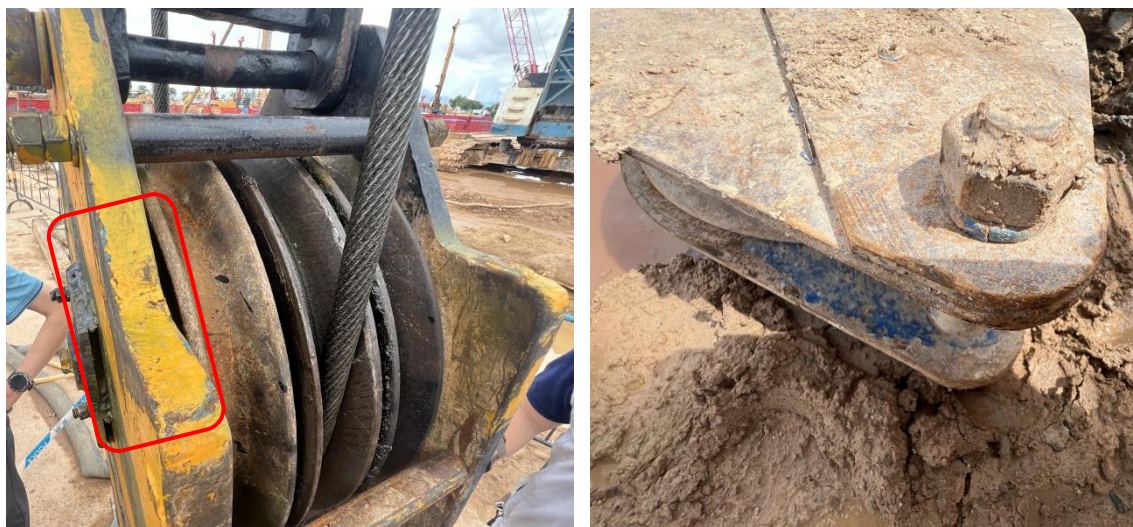
图 10 涉事履带吊滑轮表面碰撞痕迹

涉事履带吊主吊钩动滑轮表面有大量碰撞痕迹，且局部附着有蓝色油漆，颜色与副吊钩脱落的定滑轮表面油漆颜色一致，副

吊钩定滑轮表面有多处明显刮蹭痕迹（图 10）。

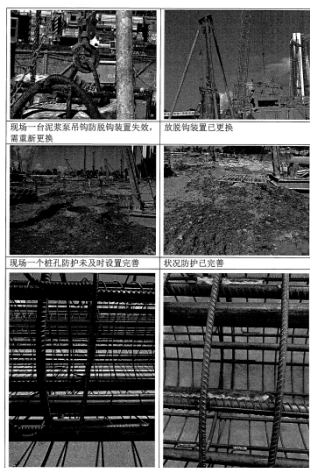
图 14 中建三局公司月度检查记录

中建三局公司相关负责人每月对涉事项目开展安全检查，检查内容主要包括安全防护、文明施工、消防安全、临时用电、机械设备、起重吊装等，其中 2024 年 7 月 7 日检查发现“现场一台泥浆泵吊钩防脱钩装置失效”。针对检查发现的安全隐患，督促项目部及时按要求进行整改闭合，并对整改情况进行了复查（图 14）。

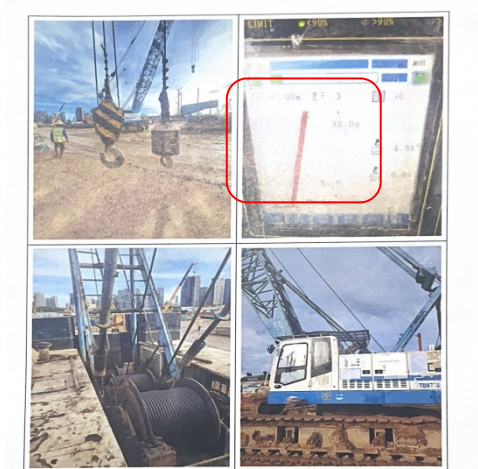
图 16 事发当日涉事履带吊检查记录

经了解，起重机司机每天作业前会对设备进行检查，并将检查情况拍照后发到工作群内，事发当日早上 7 点 15 分，涉事履带起重机白班司机刘某军在工作群内上传了 4 个部位（主副钩闭锁装置、驾驶室显示屏、起升系统、整机情况）作业前的检查照片，第一张照片拍摄的是涉事履带吊的主副吊钩，照片显示主副吊钩闭锁装置均位于吊钩内（图 16）。
