# 南山粤海“6.16”亡人事故调查报告

2024年6月16日9时许，在南山区粤海街道迈瑞研发大厦，深圳市利凌达电梯有限公司一名电梯维修工在进行电梯维修作业时，电梯发生坠落，该工人随同电梯从三楼坠落至负一楼，事故造成1人死亡。

经调查，南山粤海迈瑞研发大厦“6·16”亡人事故是一起因事发现场工人违反规定违章作业，未正确使用劳动防护用品，企业未认真落实安全生产主体责任，现场安全管理责任落实不到位而导致的安全生产责任事故。

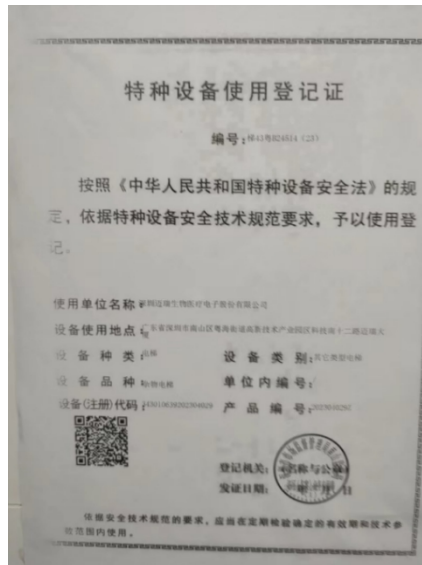
涉事电梯为杂物电梯，产品型号：OL-TWJ，出厂编号：202304029Z，设备代码：343010639202304029，现场编号：CT3，制造单位：广东奥菱电梯有限公司，出厂日期：2023年06月28日，额定载重量：300 kg，层站门：4层3站，额定速度：1.0 m/s，轿厢尺寸：1000\*1000\*1200，开门尺寸：1000\*1200，电源：380V，根据涉事电梯现场标识（图1），涉事电梯的下次检验日期为2024年7月，最近一次维保日期为2024年6月8日，维保类型为例行保养，维保人员为莫某桢（死者）和郭某伟，维保结论为合格，下次维保日期为2024年6月23日。

图 1 涉事电梯现场标识

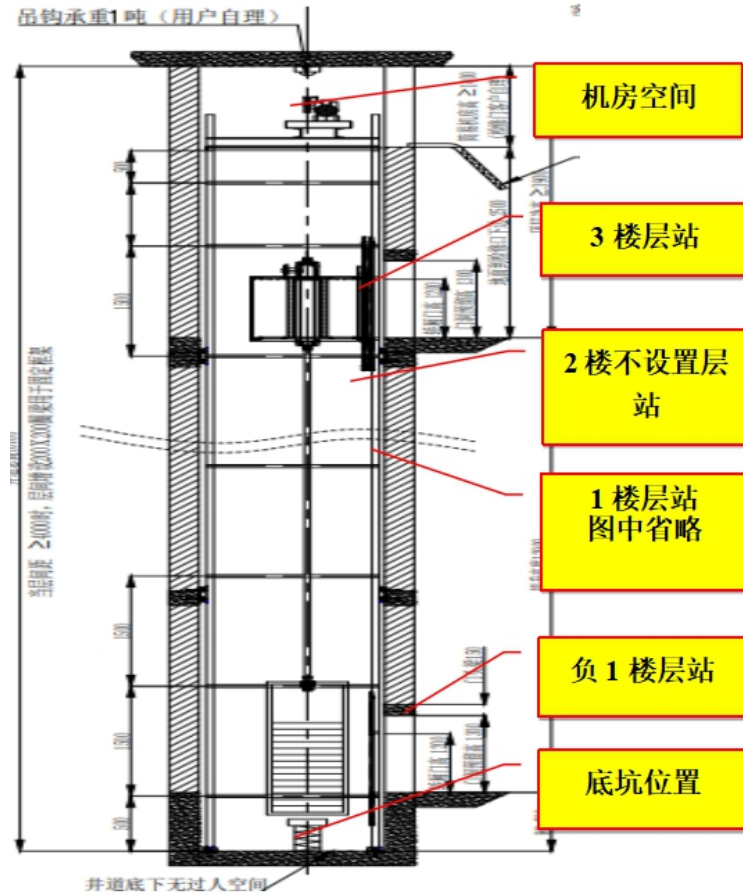
事发地点位于迈瑞研发大厦 D 座，涉事电梯机房位于电梯井道顶部位置，涉事电梯停靠设置为 4 层 3 站（其中 2 楼未设置层站），3 站分别位于三楼、一楼、负一楼，该电梯井道高度 16.7m，上部机房高度为 1.8m，轿厢高度为 1.2m（图 2）。

图 2 涉事电梯井剖面示意图

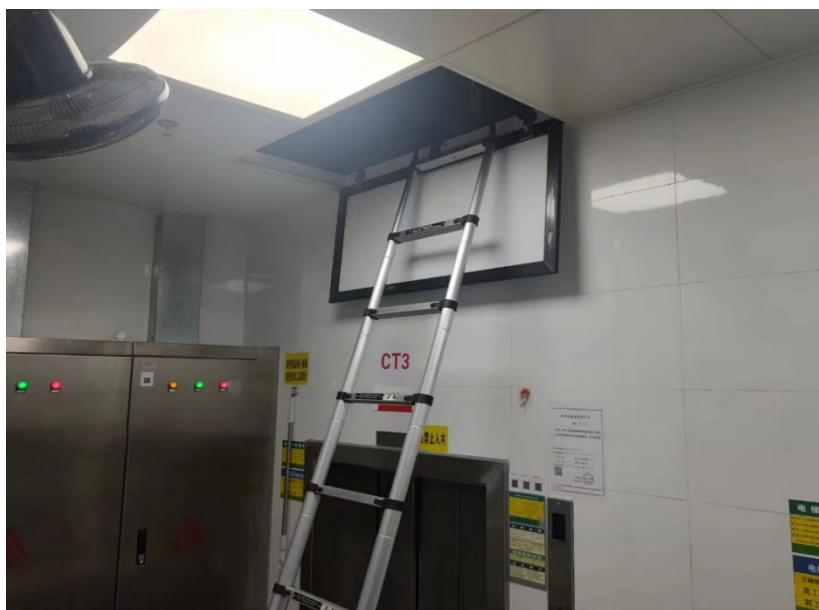
机房位于 3 楼顶部位置，现场能够通过爬梯进入机房空间（图 3），机房内主要设置了曳引电机、限速器、控制电箱等设备，机房底板为钢结构加镀锌板封闭，现场勘查时该镀锌板完整无损（图 4）。

图 3 通过爬梯进入机房空间

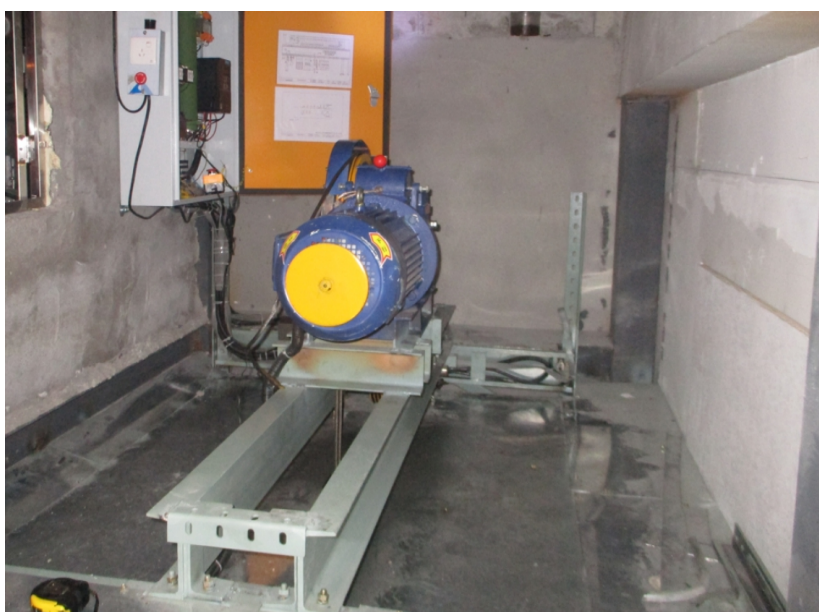
图 4 机房空间的布置（底部封闭）

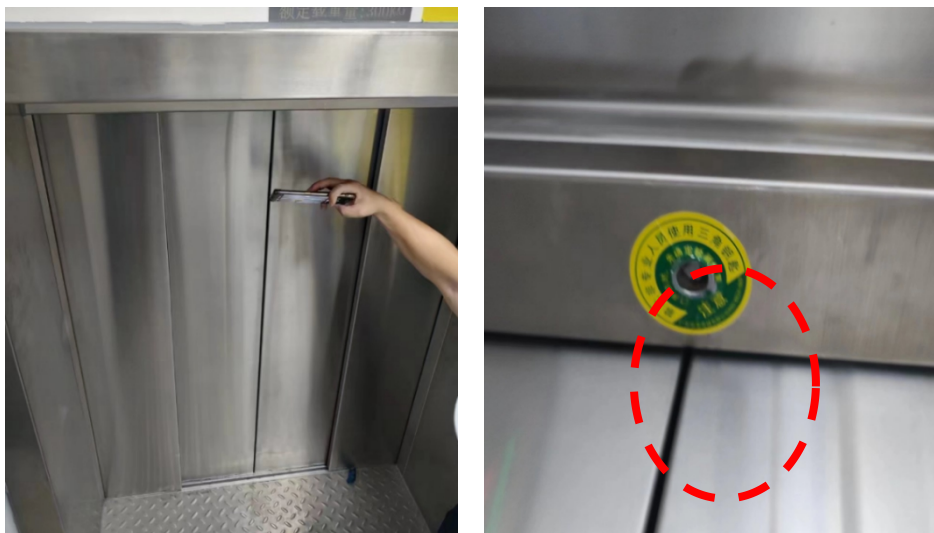
现场 1 楼层站门外观良好，未发现明显损坏，用专用三角钥匙开锁后，能够正常打开该处层站门，经了解，救援人员在事发时通过该层站门进入井道内进行救援（图 5）。

图5 1楼层站门外观勘察

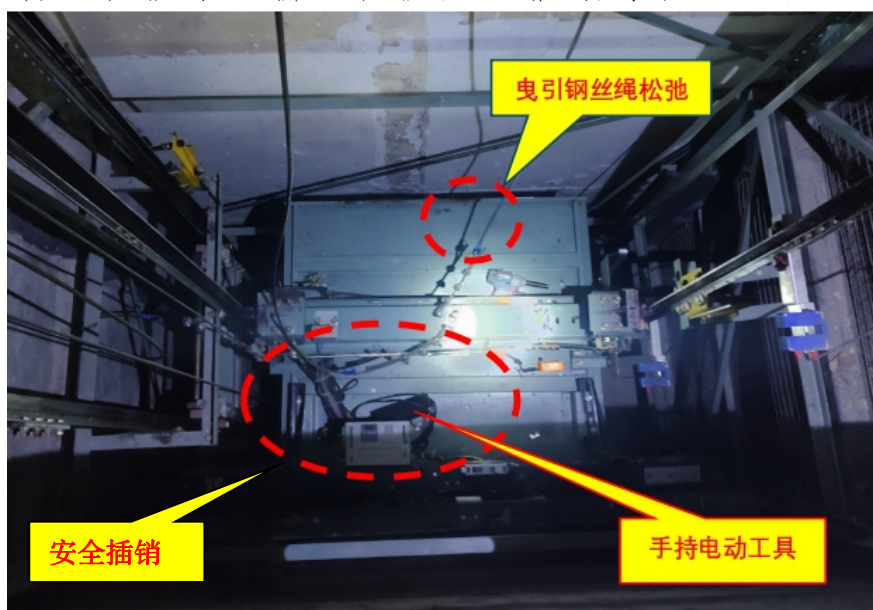
站在1楼层站门向井道观察，可见电梯轿厢和对重装置同时位于井道底部，轿厢顶部的曳引钢丝绳处于松弛未受力状态，轿厢顶部上有电动扳手、轿厢检修安全插销等物品（图6、图7）。

图6 站在1楼层站观察轿厢顶情况

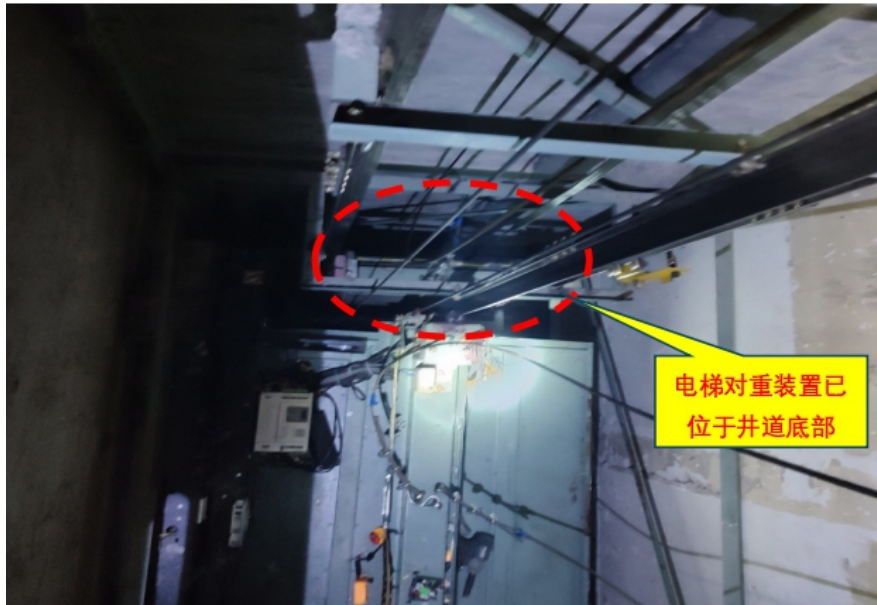
图 7 电梯轿厢和对重装置同时位于井道底部

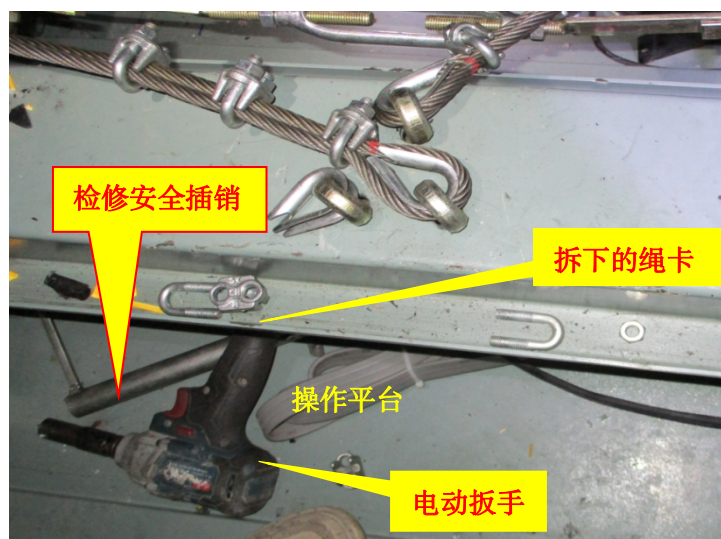
轿厢顶的 1 根曳引钢丝绳端部接头位置绳卡已被拆除(图 8)。

图 8 轿厢顶部电动工具和拆除的绳夹

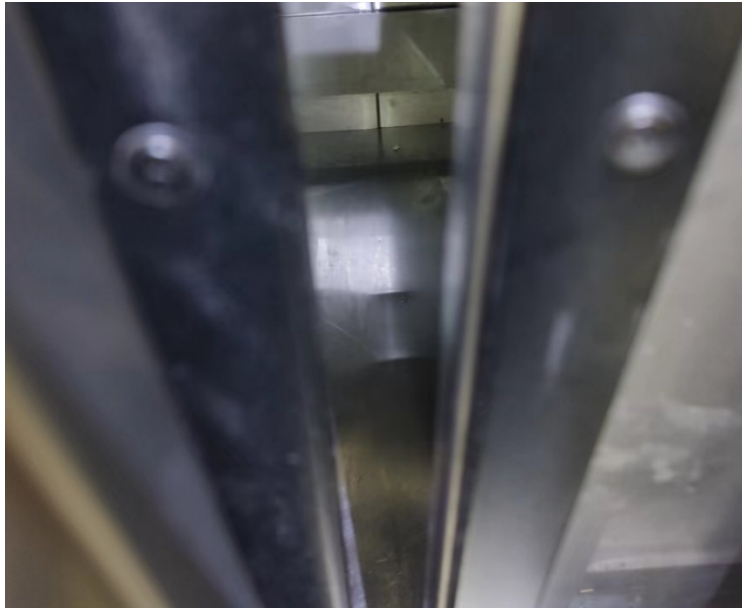
现场查看时，轿厢位于负一层电梯井坑底，轿厢发生变形，卡住了负 1 楼层的站门，导致该层站门无法正常开启，通过打开的门缝观察，轿厢底板位置有明显变形现象，判断为轿厢坠落后撞击底坑缓冲器所致（图 9）。

图9 现场查看轿厢底板已变形

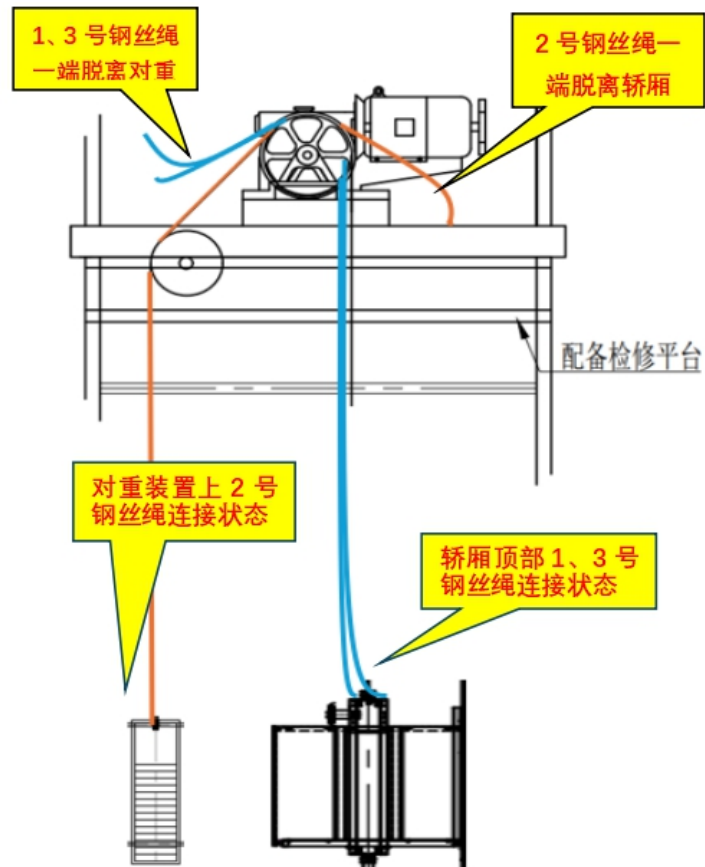
现场发现对重装置、电梯轿厢都位于井道坑底位置。从1楼层站门进入井道内的轿厢顶部位置勘察，该电梯配置有3根曳引钢丝绳，3根曳引钢丝绳绳体完整，3根钢丝绳中2根与对重装置脱离连接，另外1根与轿厢顶部脱离连接，使得轿厢与对重未形成有效连接，二者完全分离。现场钢丝绳连接状态如下（图10）：

图 10 现场勘察时钢丝绳端接状态

2. 事发电梯3根曳引钢丝绳中2根在对重模块处脱落、1根未与轿厢连接，引发电梯从3楼开始掉落。

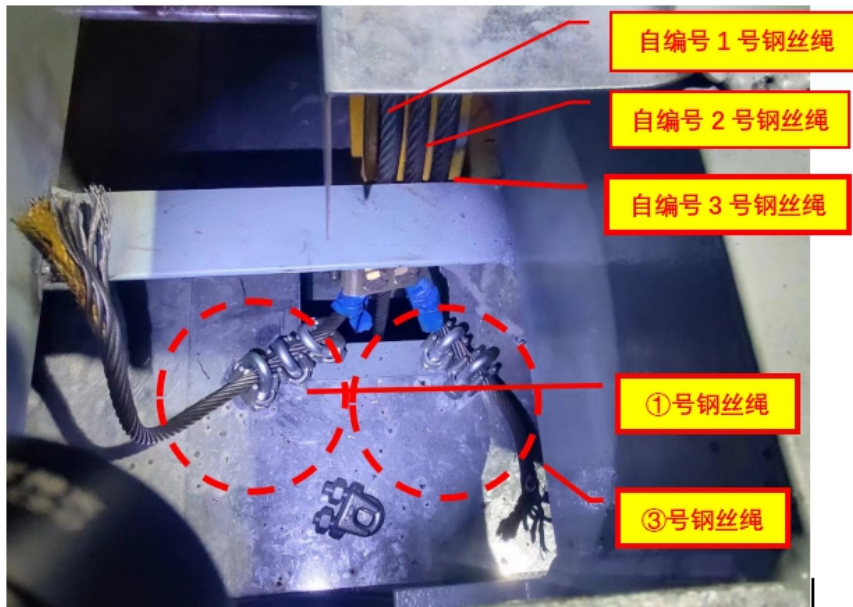
现场勘察时 1#、3#钢丝绳一端与轿厢顶部正常连接，另外一端与对重装置已脱离连接，1#、3#钢丝绳的鸡心环有明显使用痕迹、被拖拽到机房处的 1#、3#钢丝绳固定绳夹有明显摩擦痕迹（图 11、图 12、图 13）。

图 11 机房内 1#、3#钢丝绳（6 个绳卡均位于机房内）

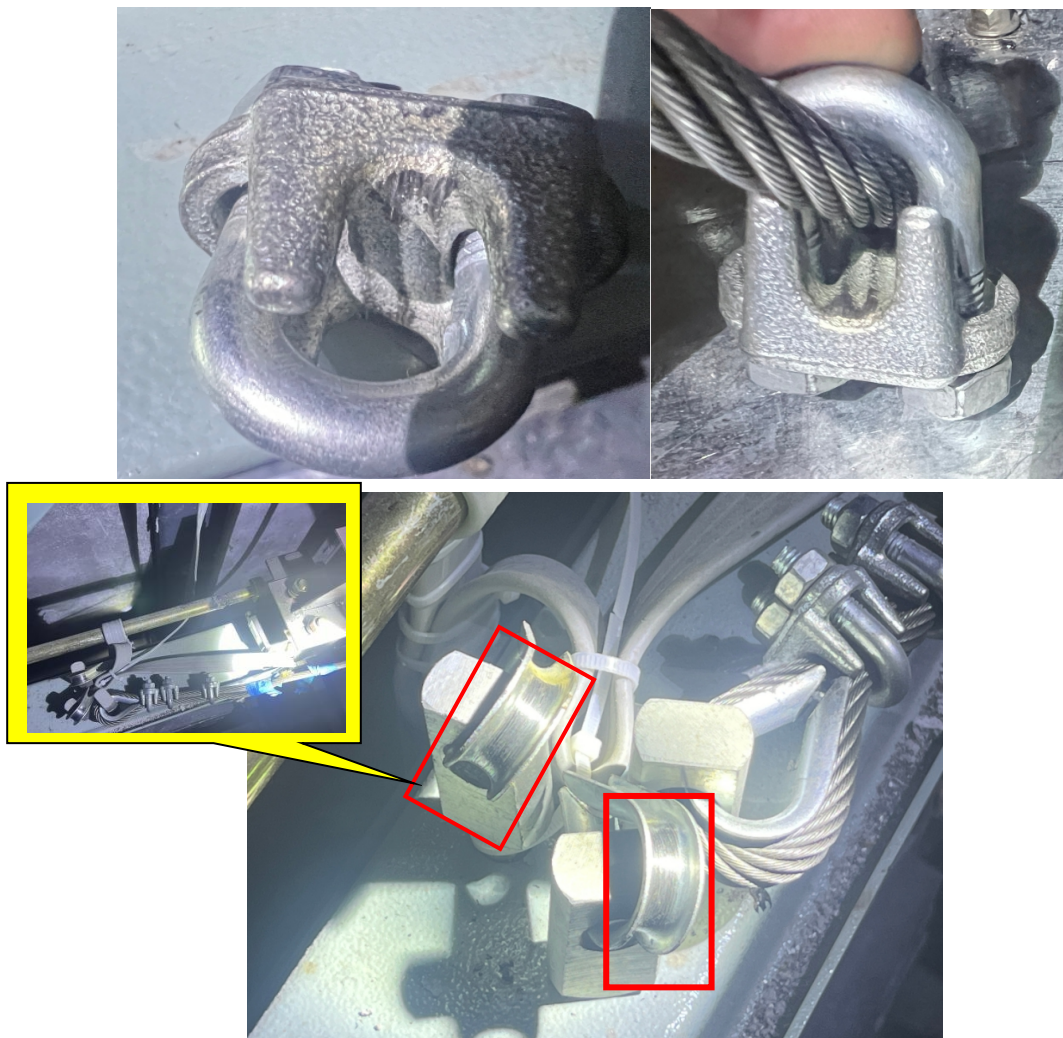
图 12 1#、3#钢丝绳鸡心环上的使用痕迹

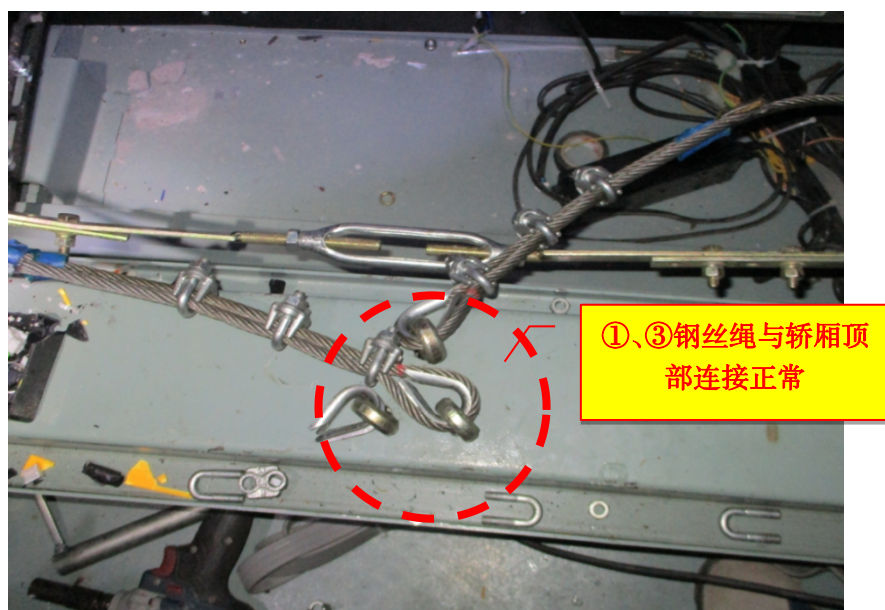
图 13 1#、3#钢丝绳与轿厢顶部连接正常

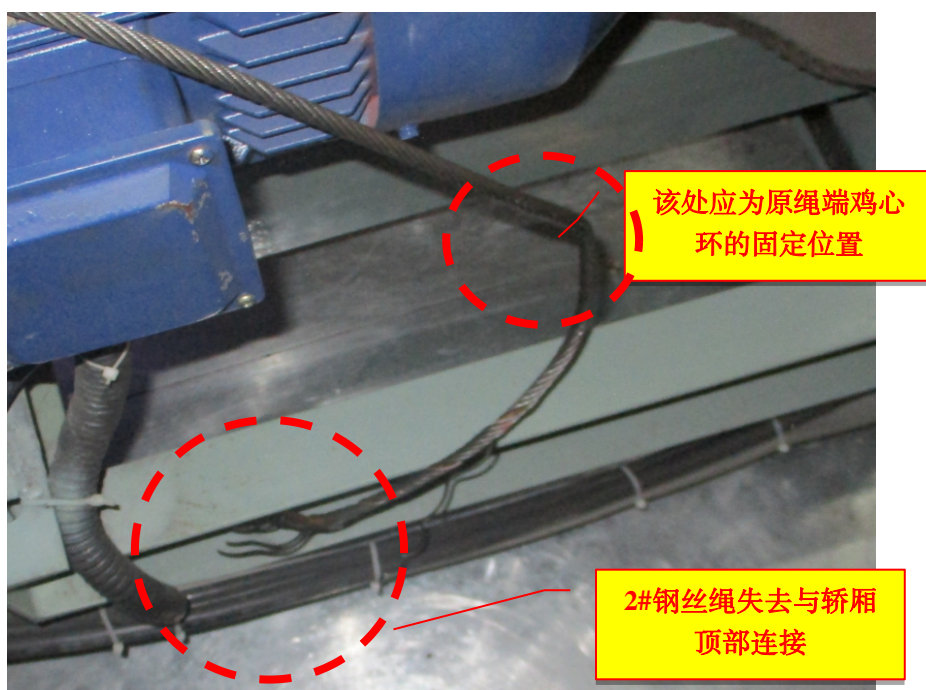
现场勘查时 2#钢丝绳一端与对重装置正常连接，另外一端失去与轿厢顶部的连接（图 14、图 15、图 16）。

图 14 2#钢丝绳一端脱离轿厢（绳端位于机房）

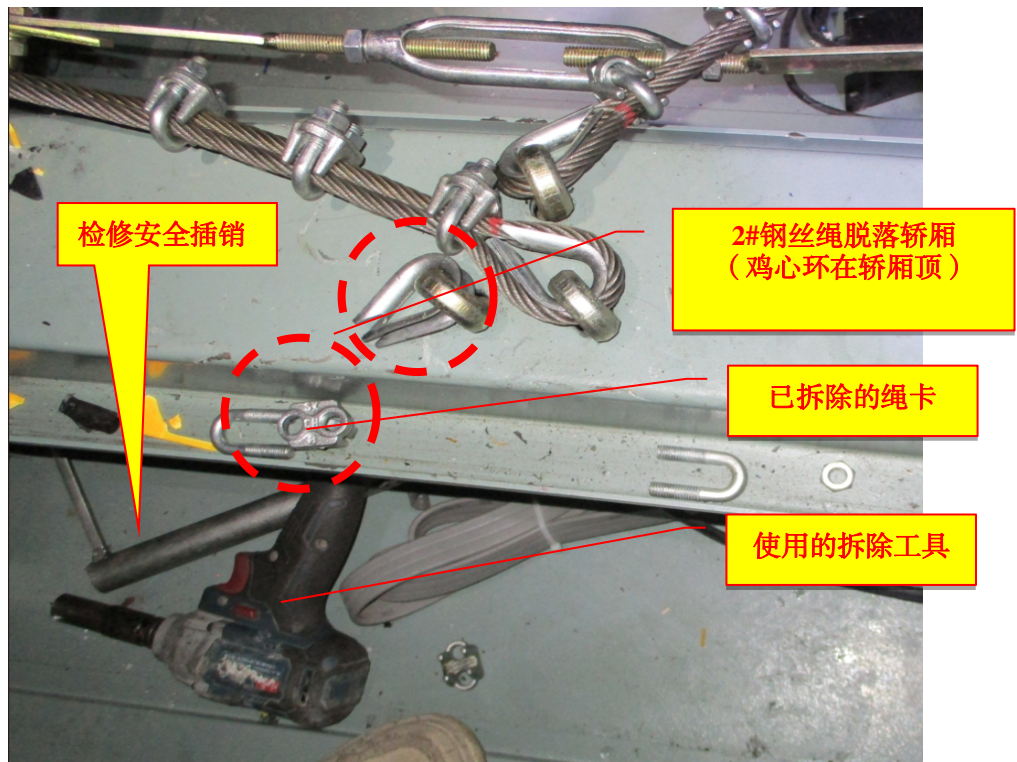
图 15 轿厢顶 2#钢丝

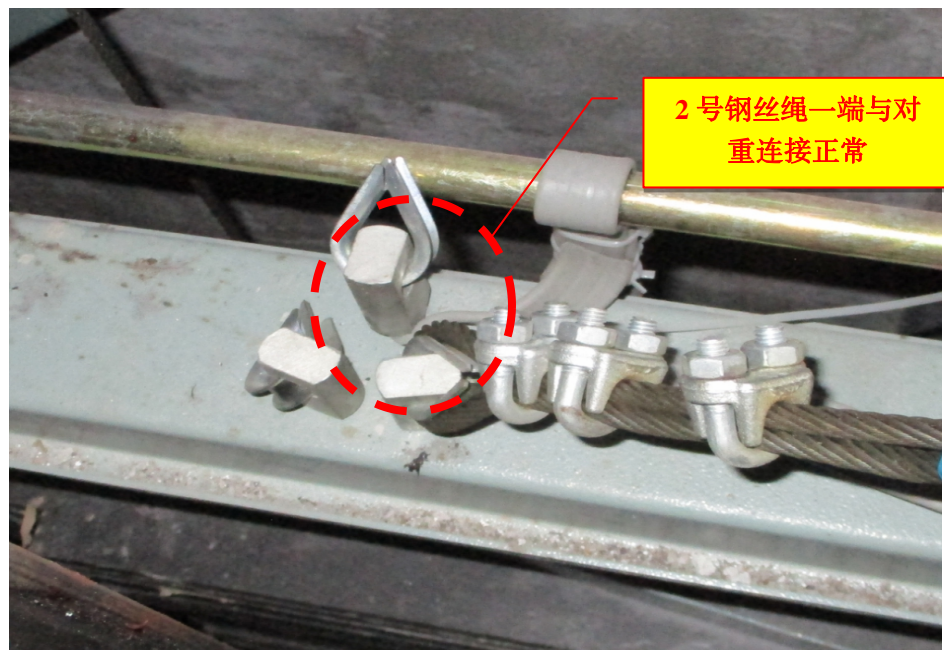
图 16 2#钢丝绳与对重装置的连接状态

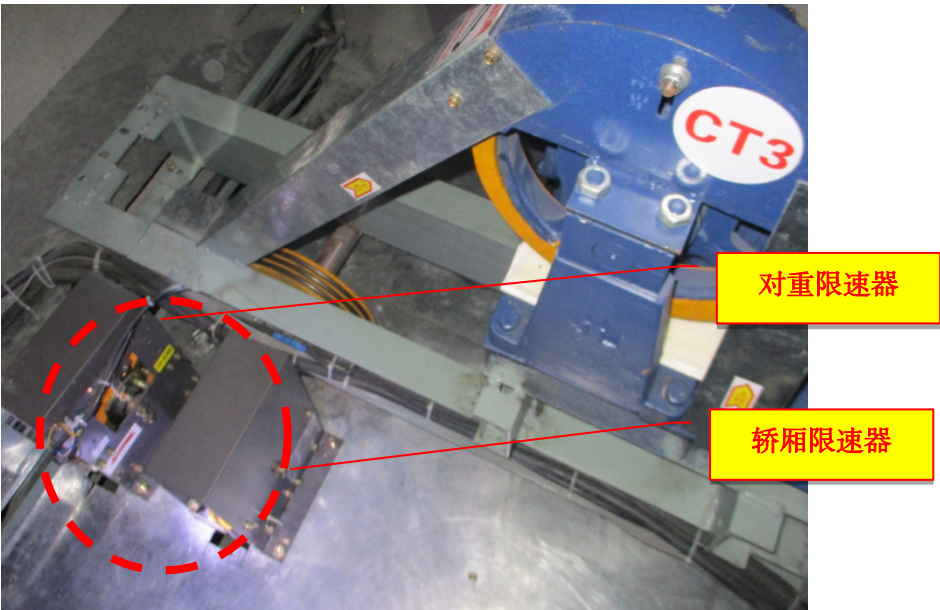
现场勘察时,机房内轿厢限速器<sup>1</sup>机械装置未做出限速动作(图

图 17 机房内限速器的布置

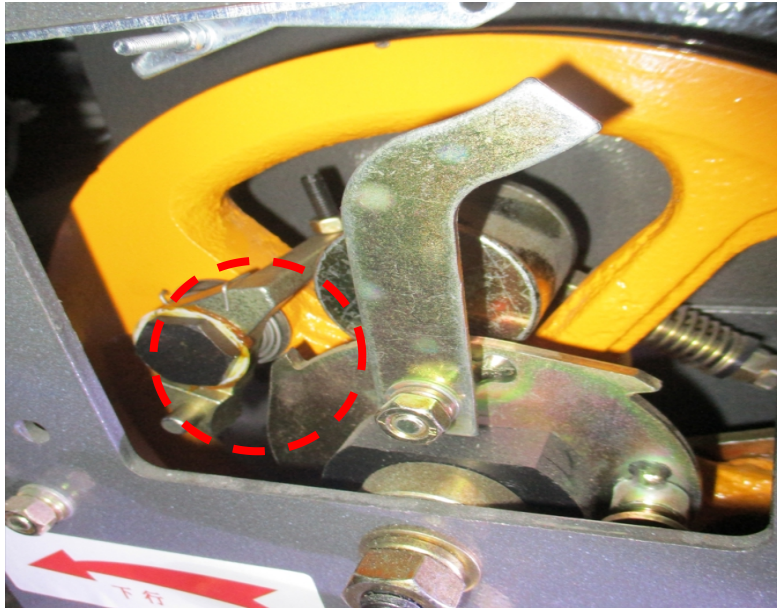
图 19 轿厢限速器机械装置未做出限速动作

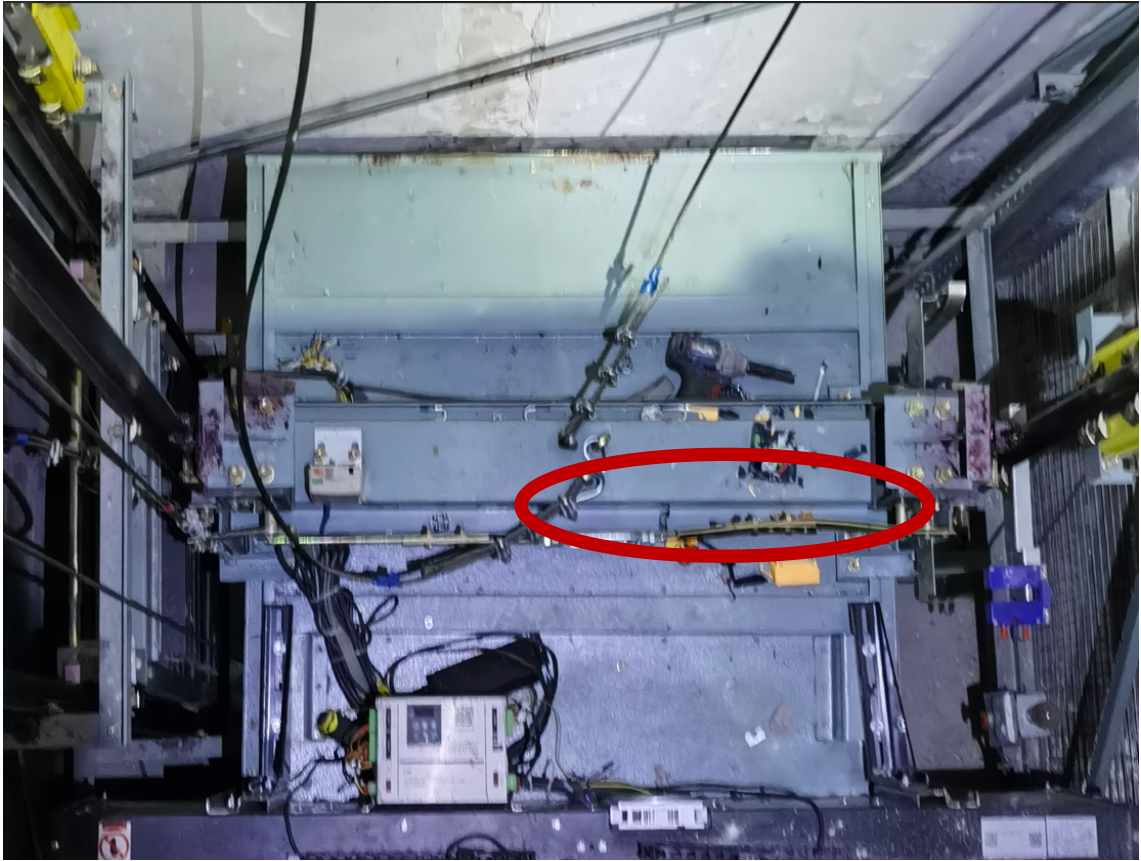
面对层门向井道内观察，右侧的安全钳连动杆<sup>2</sup>有明显塑性变形（图 20），对应的右侧轿厢轨道未见安全钳制停划痕，左侧轨道有左侧安全钳制动后产生的制停划痕（图 21），经量测，该制停划痕长度为 1.23m，制停划痕至机房顶部间距为 2.22m。左右两边轿厢安全钳未同步制停，轿厢安全钳处于非正常工作状态。

图 20 轿厢右侧安全钳有明显塑性变形

3. 事发电梯安全钳存在故障，处于非正常工作状态，电梯下坠时，安全钳未起保护作用。

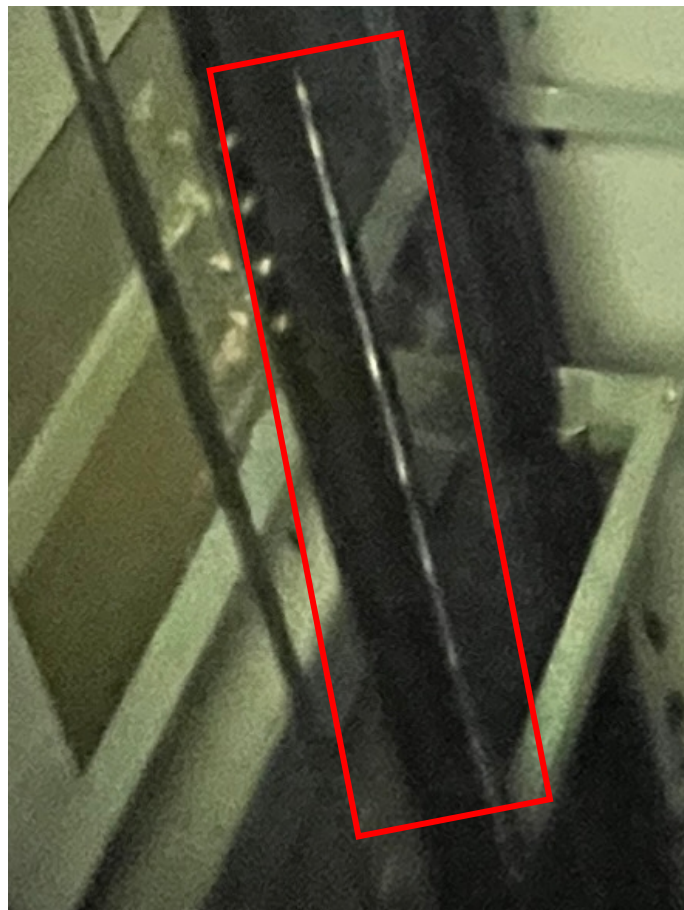
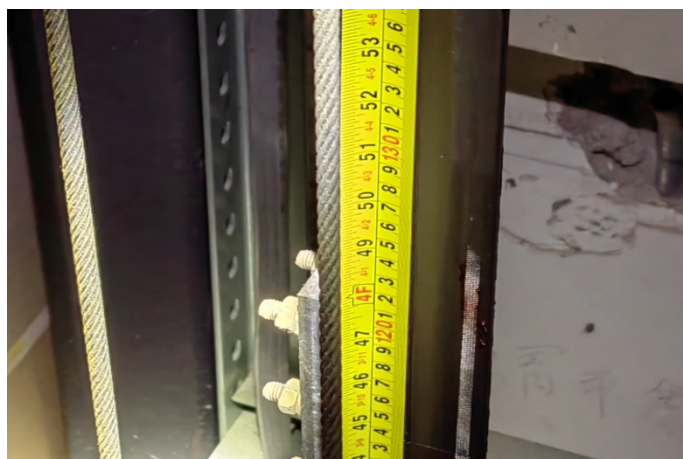
图 21 轿厢左侧轨道有 1.23m 的制停划痕
