# 南山粤海“10·15”一般物体打击事故调查报告

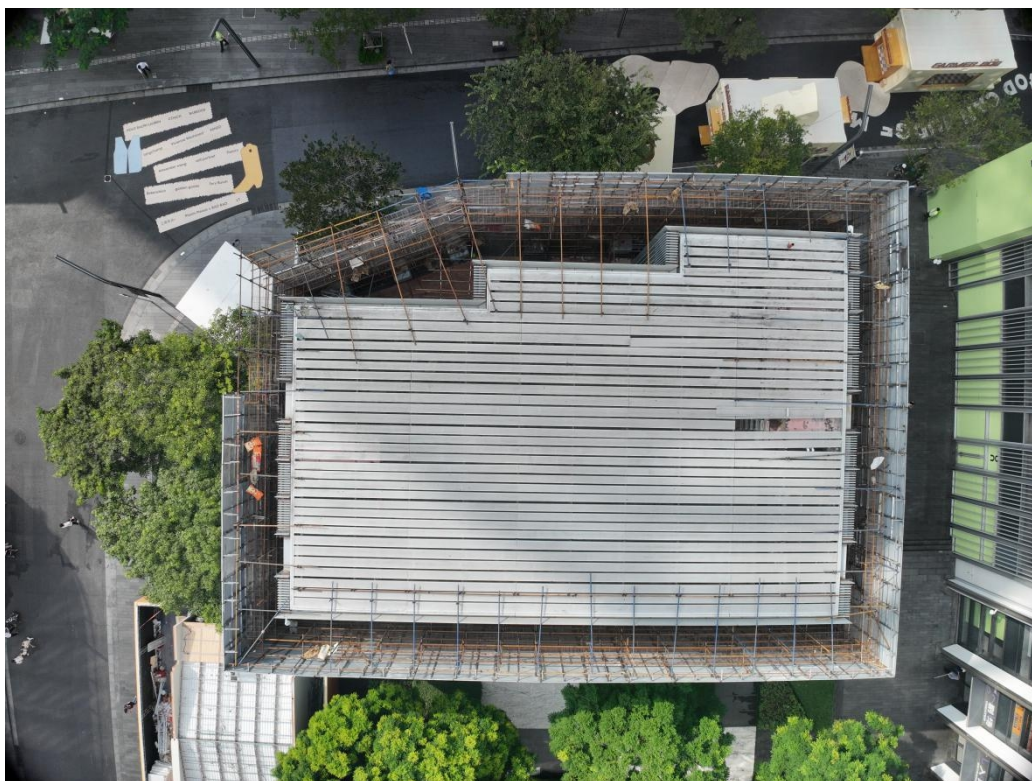
图1 项目现场概况

已完成脚手架主体工程搭建，事发现场在进行围挡面板安装、脚手架连墙件固定等工作（图1）。

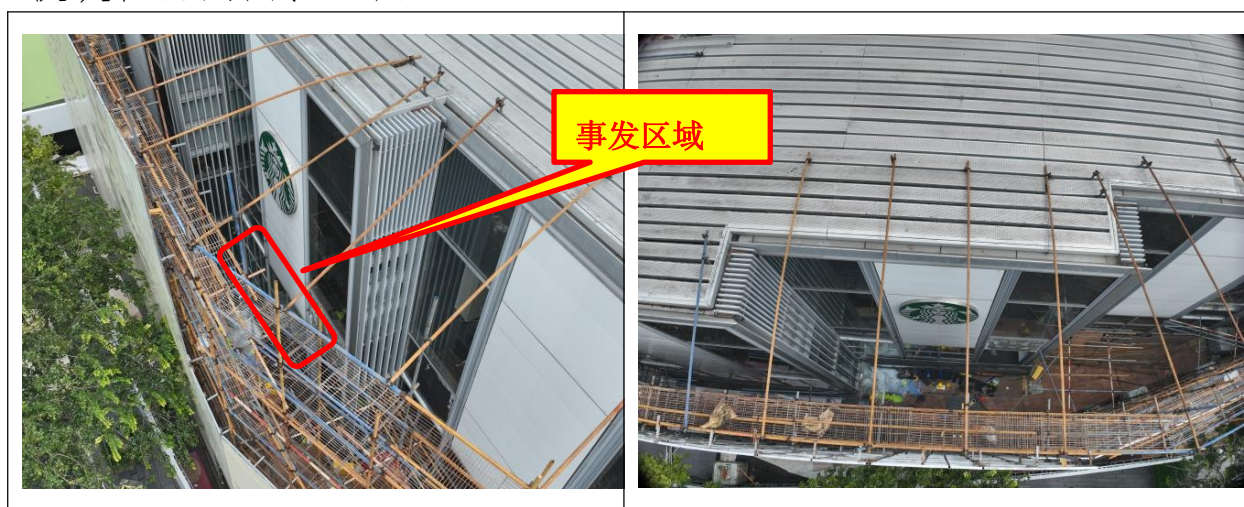
图2 项目整体情况

该项目四周已完成扣件式钢管脚手架搭设，脚手架顶部已用钢管与建筑物屋面结构形成连接，脚手架外立面部分区域已加装模块化密闭围挡（图2）。

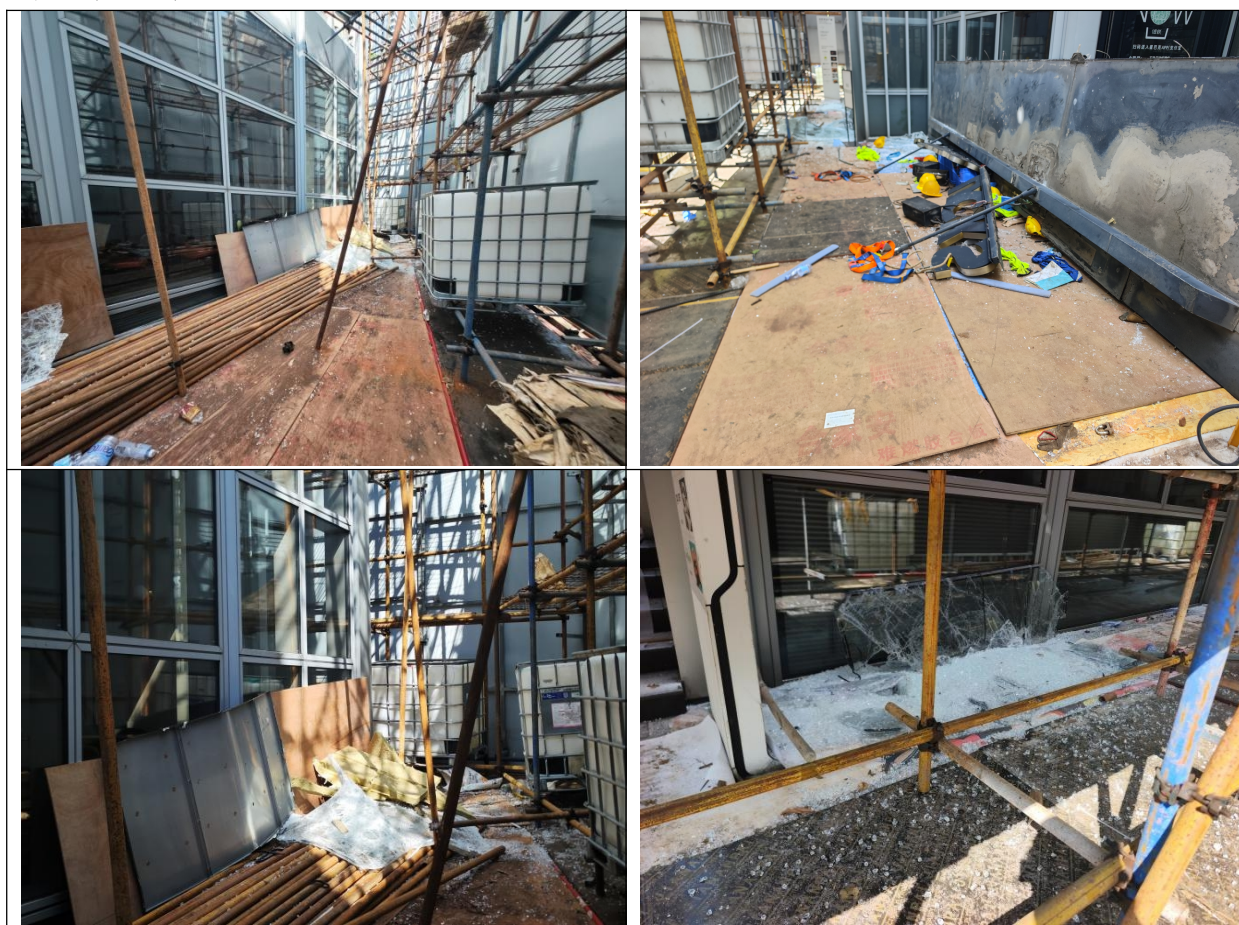
图3 事发现场情况

围挡内部地面可见钢管脚手架配件、安全带、安全帽、大量

玻璃碎片（图3）。

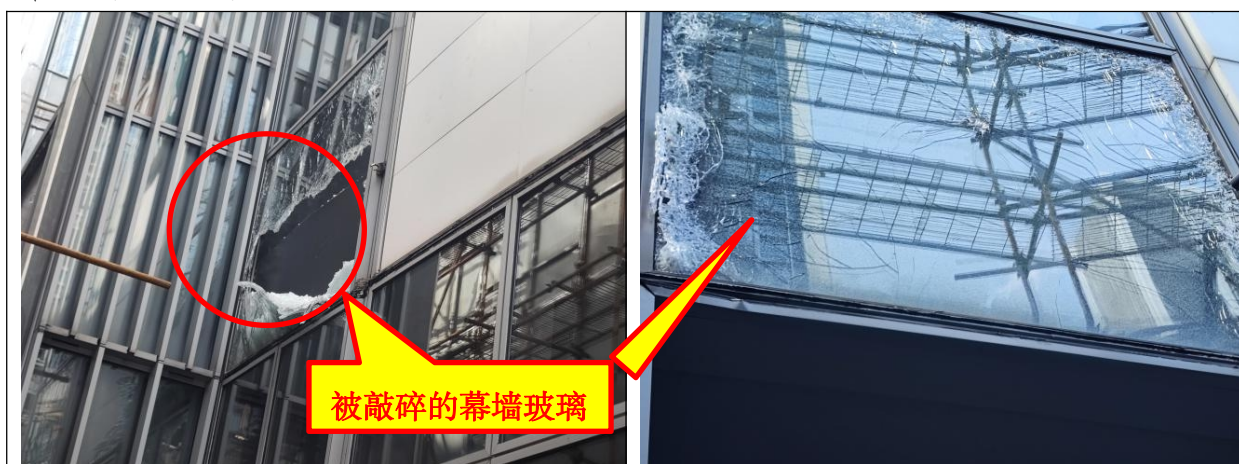
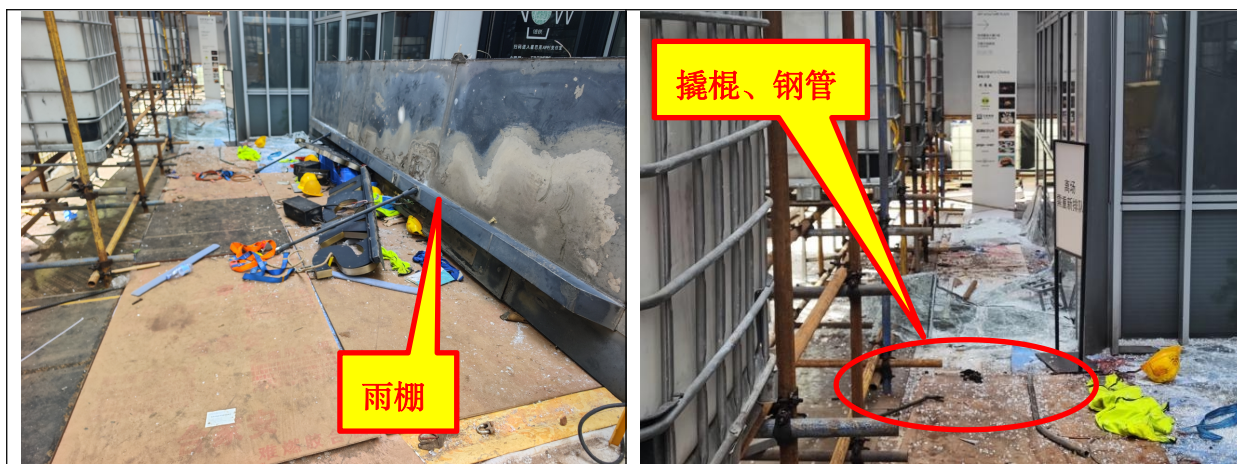
图 4 幕墙及地面状态

地面靠近玻璃幕墙墙根处有一黑色金属板材雨棚，建筑物玻璃幕墙外立面有多块玻璃处于破损状态，原雨篷上方左侧有部分区域的玻璃已脱落；在脚手架底部有一根撬棍和一根已弯曲的钢管（图4、图5）。

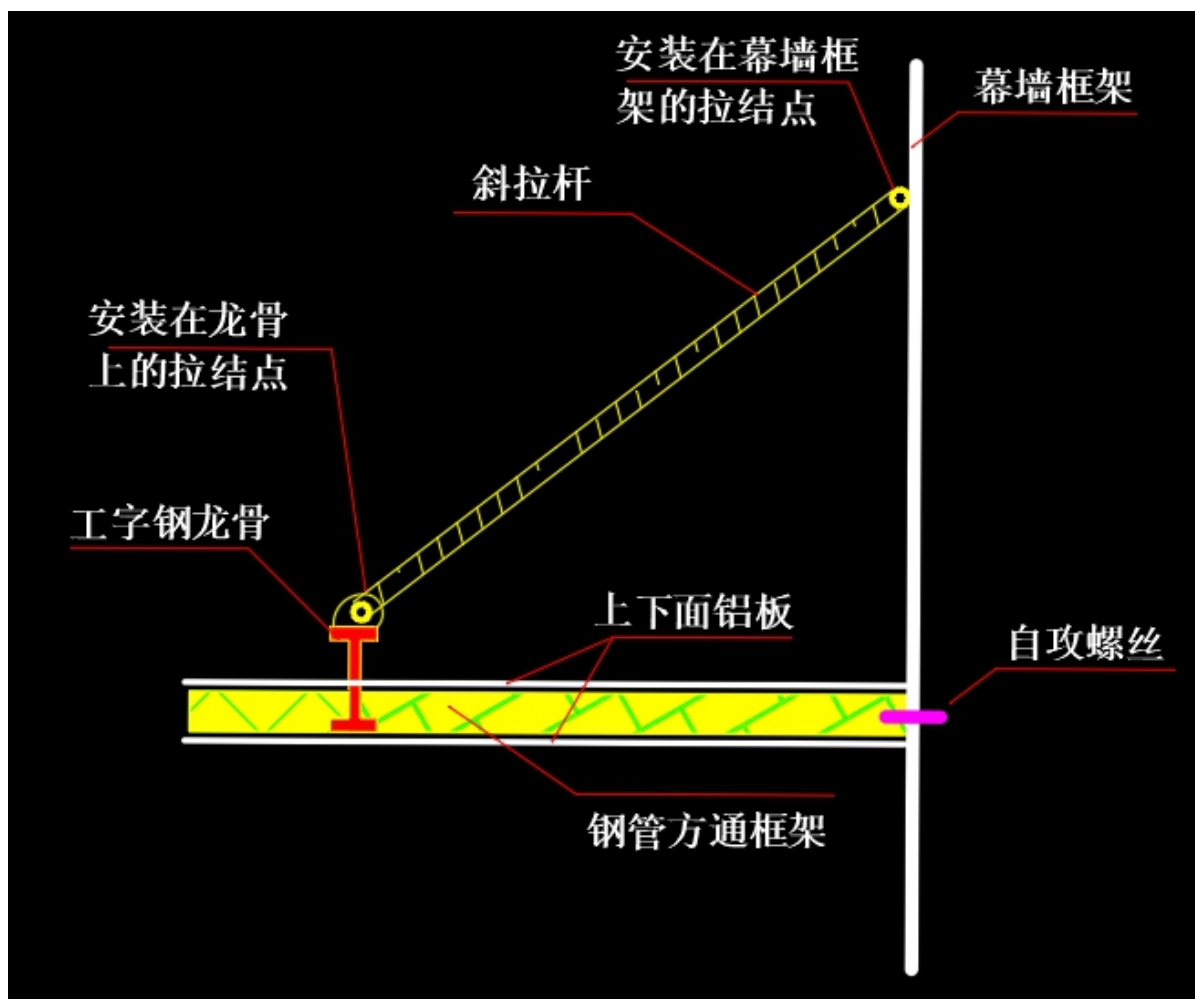
图 6 雨棚坠落前的结构形式

雨棚坠落前的结构形式如图 6 所示，其构造形式为：内部用钢管做骨架，上下覆盖铝板，接缝处用结构胶密封防水，表面涂刷黑色油漆。用 10#工字钢龙骨做受力横杆，横杆上连接有 2 根金属拉杆。

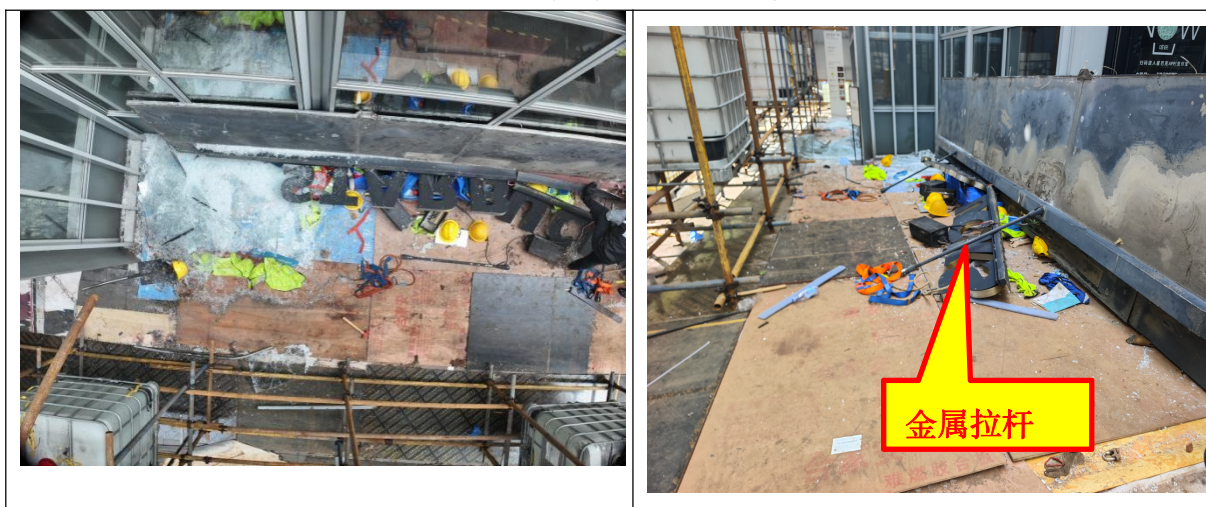
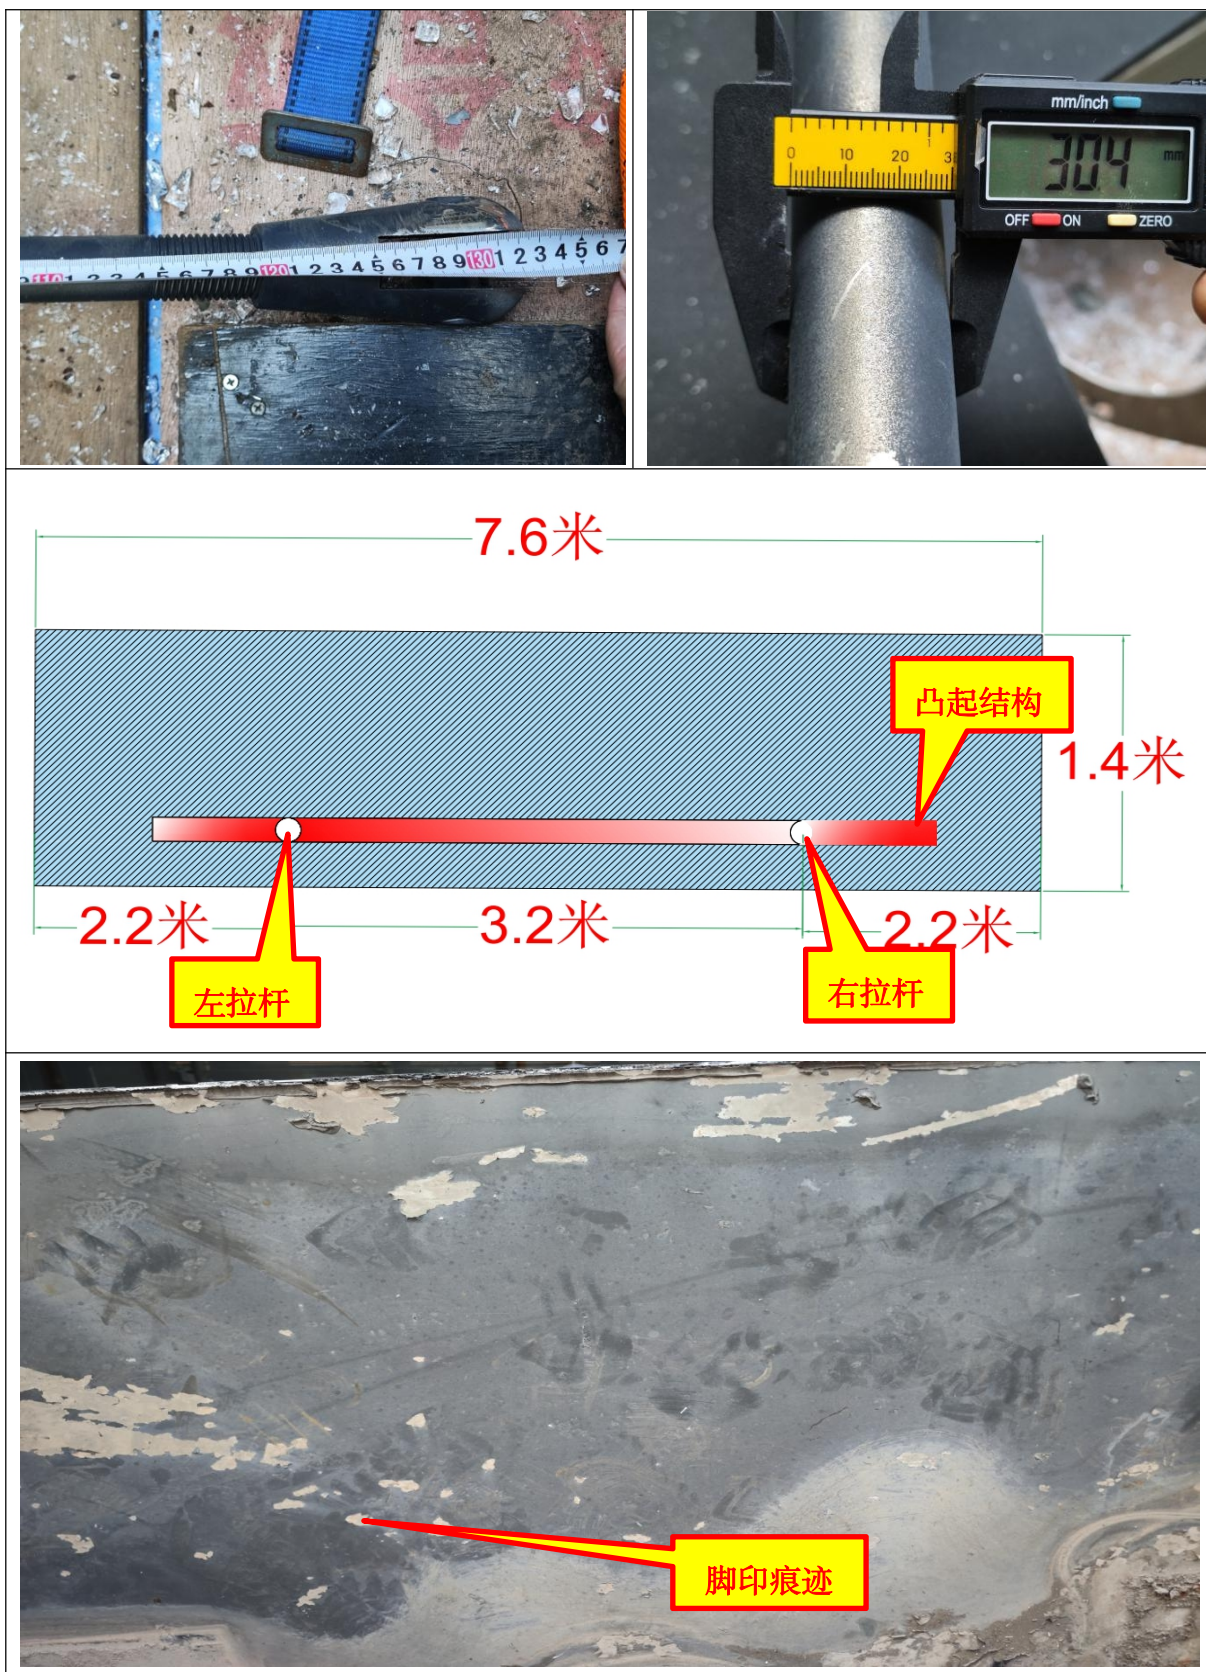
图 7 雨篷相关情况

雨篷的尺寸为：长 7.6m、宽 1.4m、板厚 44.6mm；金属拉杆直径 30.4mm，长 1.3m。雨篷面板有踩踏脚印（图 7）。

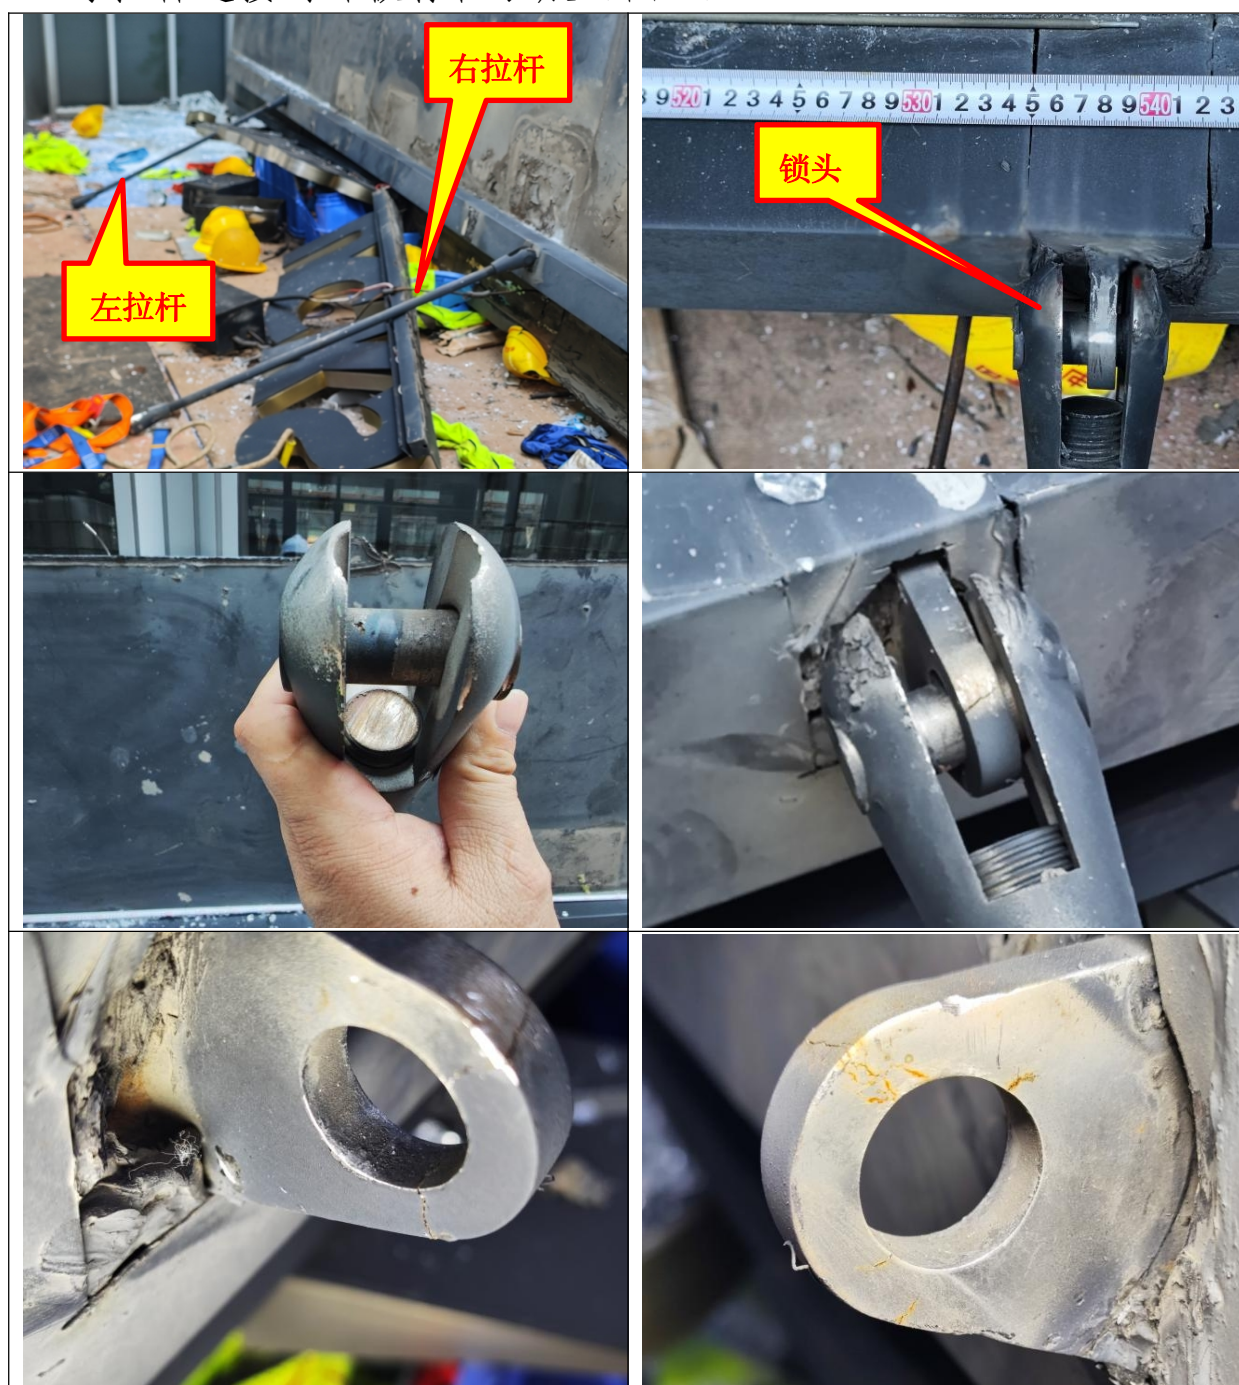
图8 商铺雨篷吊挂装置状态

金属拉杆连接头完好，拉杆与锁头调节螺丝啮合紧密；雨棚上与拉杆连接的耳板存在裂痕（图8）。

多次在雨棚上进行玻璃拆除作业，作业区域紧临雨棚拉杆连接节点，该连接节点在外部荷载作用下后存在断裂风险，进而引发雨棚整体坠落。

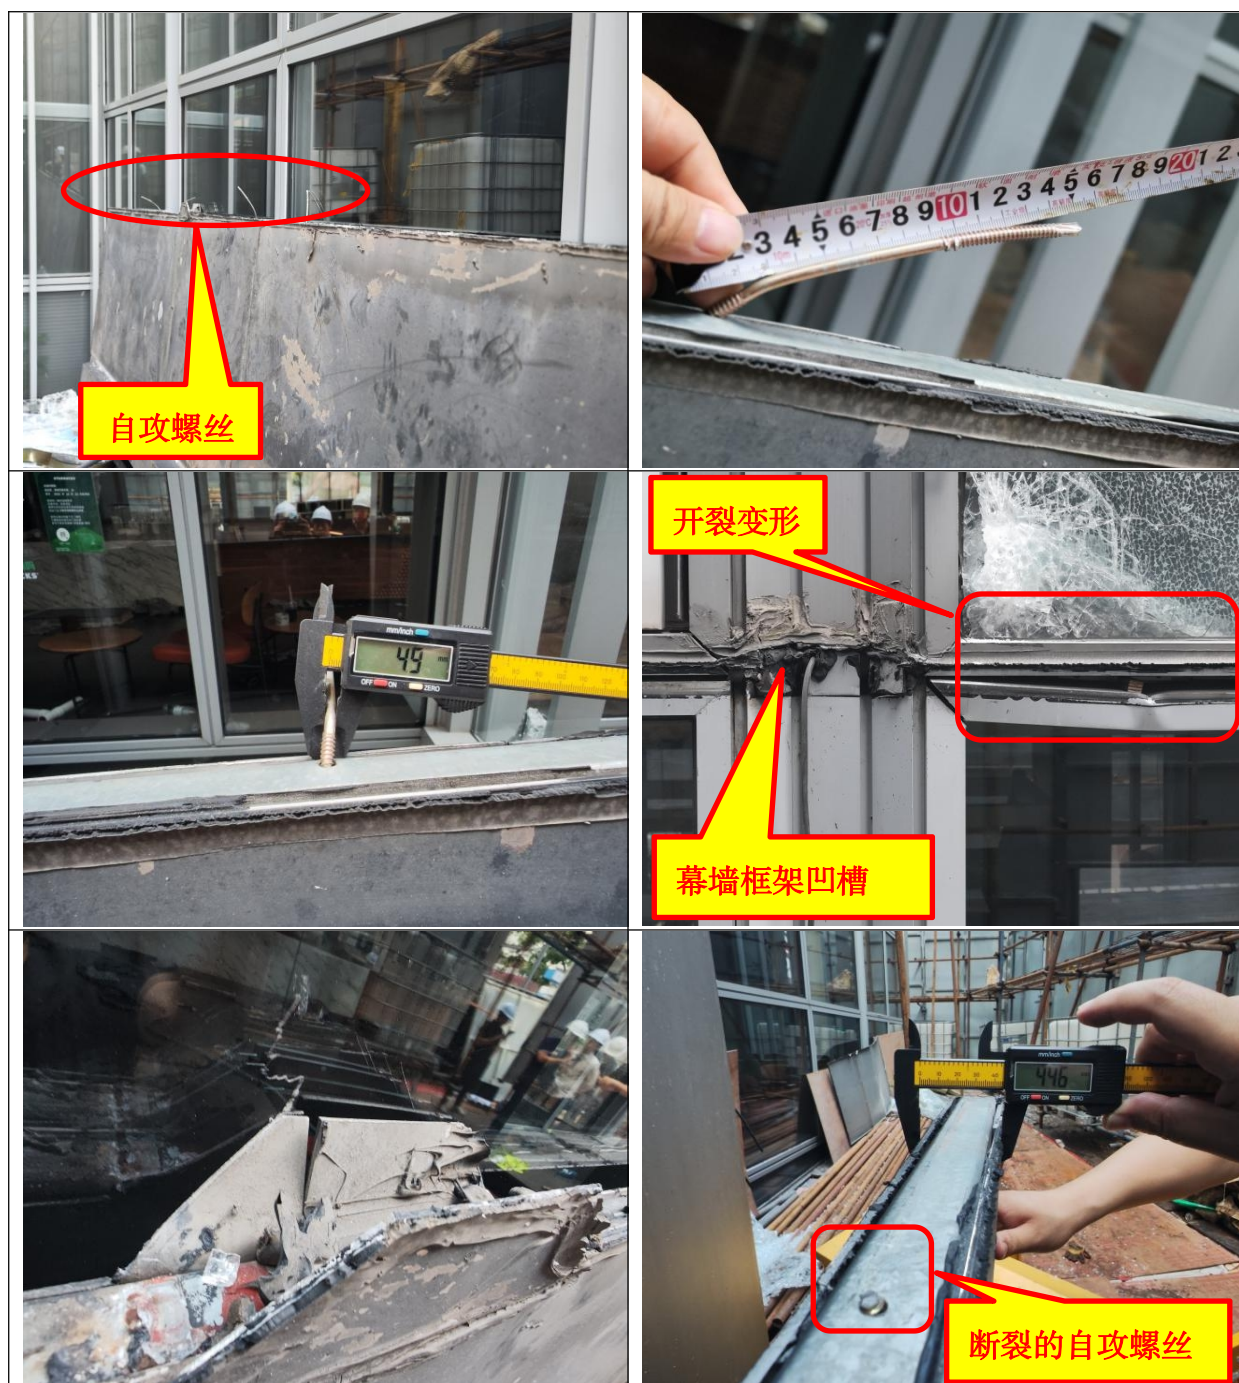
图 9 雨篷与幕墙框架连接处状态

雨篷与幕墙框架连接一侧残留有多根长15cm、直径4.9mm的自攻螺丝，部分自攻螺丝已弯曲，部分自攻螺丝断裂后残留在幕墙框架内；幕墙框架存在局部开裂变形（图9）。

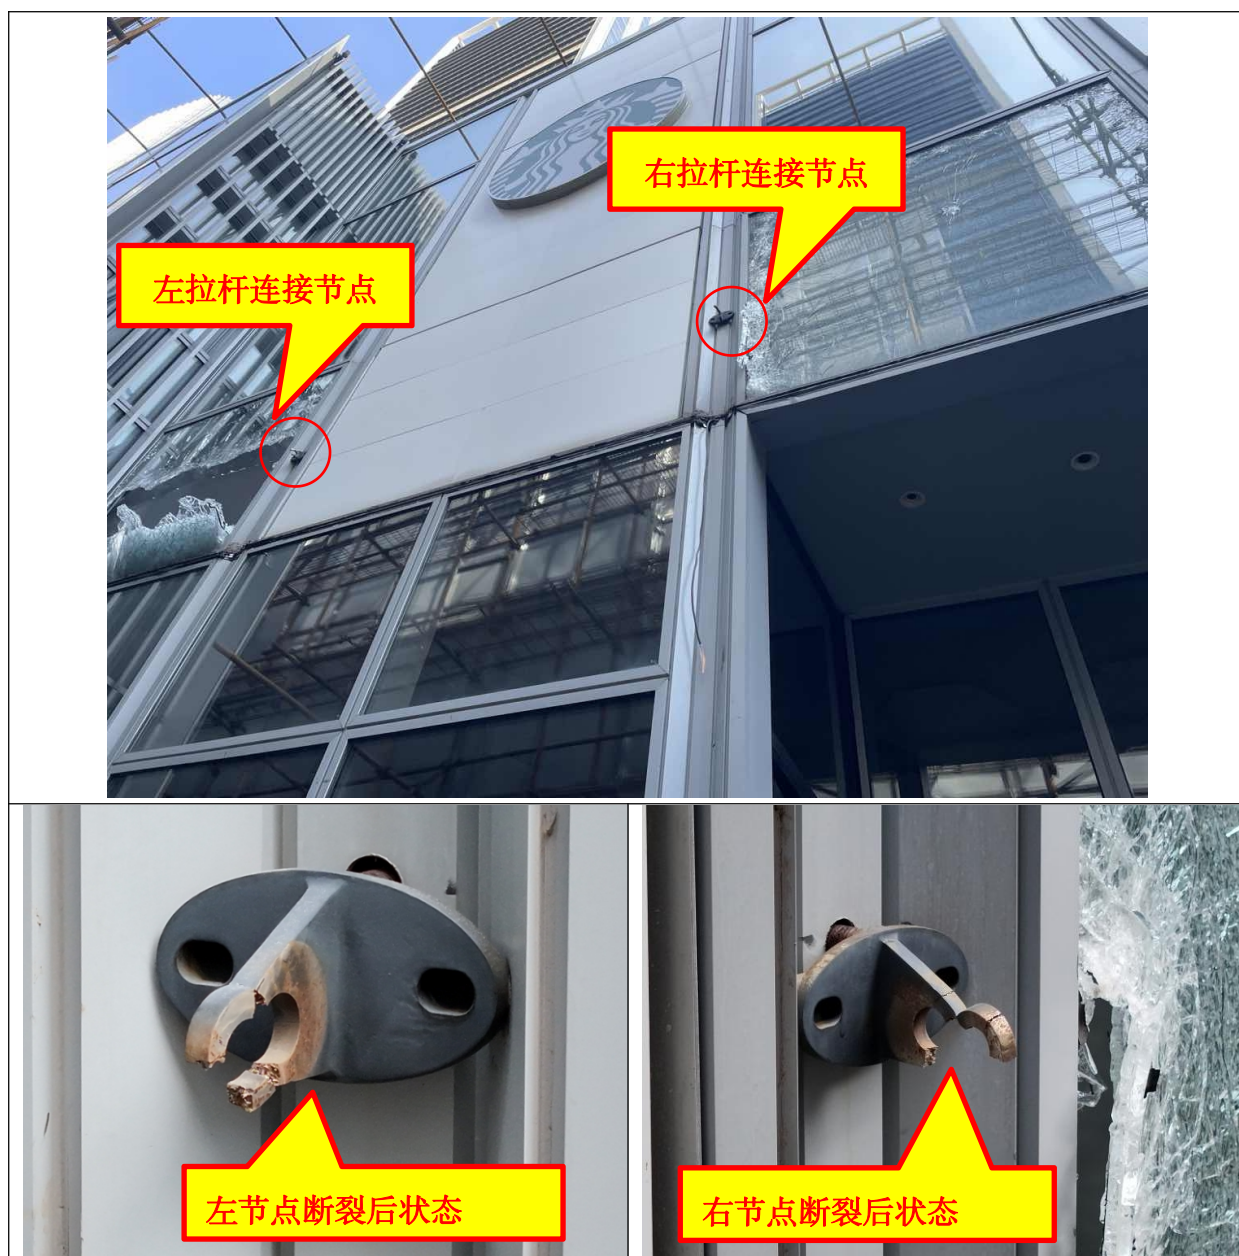
图 10 幕墙框架处拉杆连接节点状态

左右拉杆连接节点底座与幕墙框架连接完好，节点状态如图 10 所示。
