# 南山粤海“8·5”一般触电事故调查报告

2025年8月5日8时40分许,在粤海街道鹏润达商业广场三楼302商铺(以下简称事发商铺)内,现场工人在房间吊顶处检查空调运行状态时,发生一起一般触电事故,造成1名工人死亡。

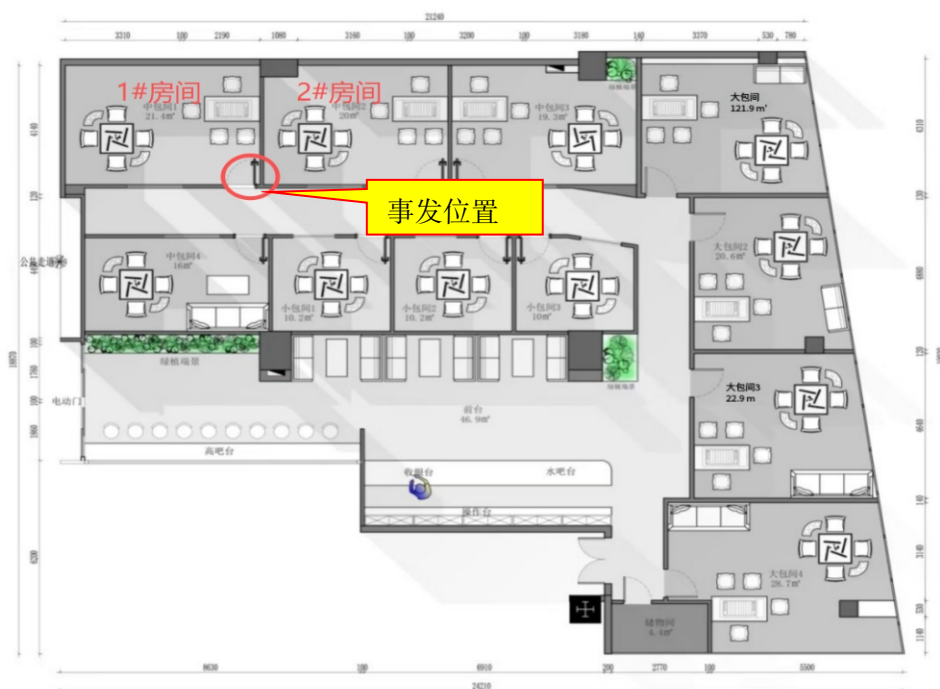
图1 事发现场平面位置图

事发地点位于事发商铺北面1#房间和2#房间靠近走道的吊顶中。现场勘查时，事发商铺处于装修未完成的停工状态，杨某国承租事发商铺后未开展装修施工作业（图1、图2）。

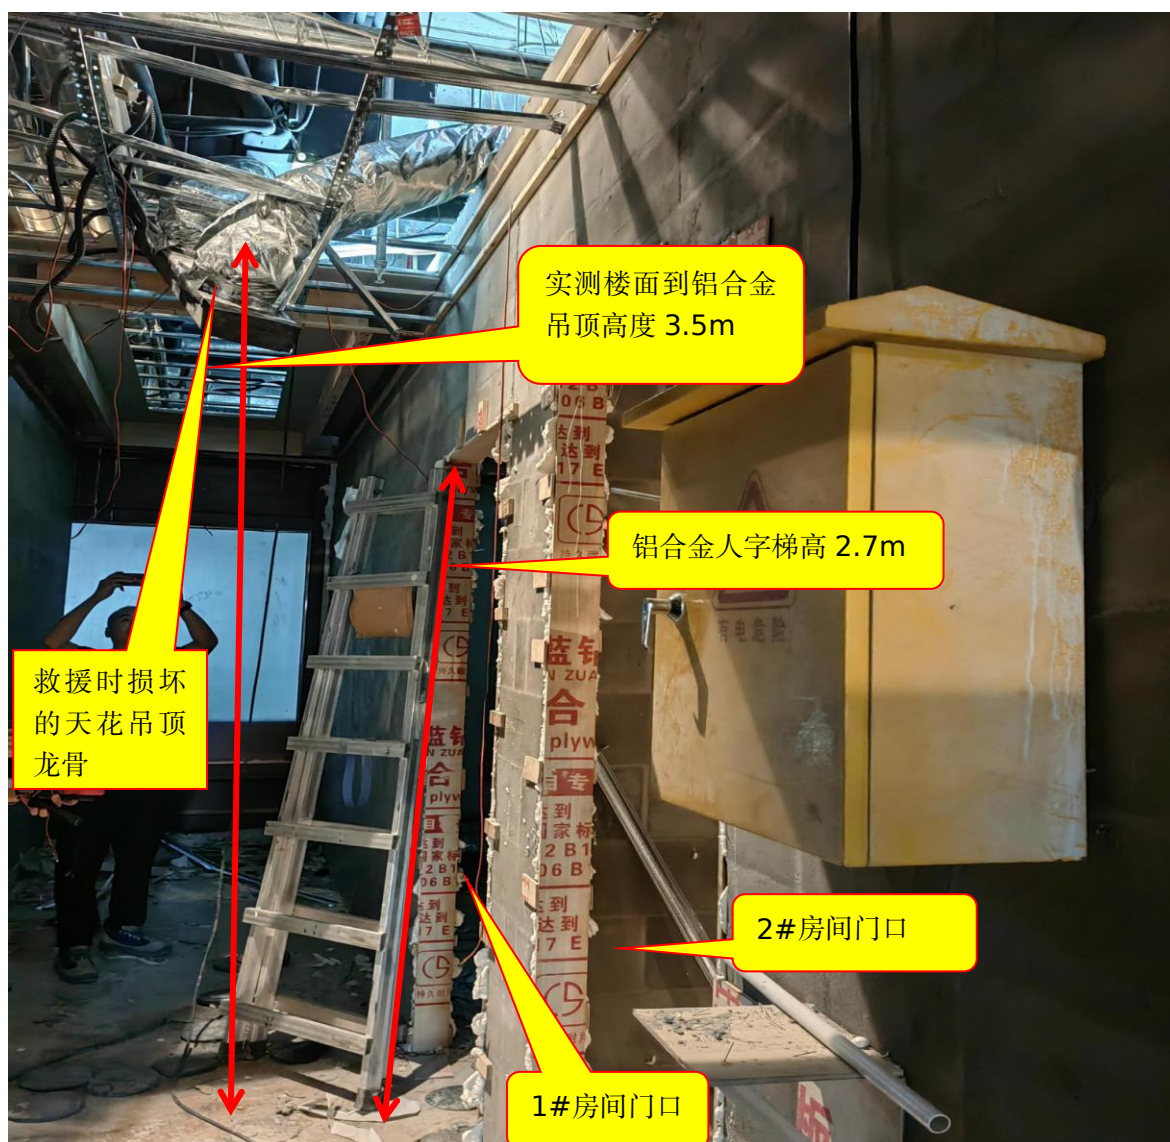
图3 事发位置处情况

现场勘查时，事发位置处铝合金龙骨有部分变形、塌落（为事发后沈某鑫、肖某明救人时，用脚踩踏所致）。1#房间门口斜放有一把约 2.7 米高的铝合金人字梯，经量测，事发商铺室内地面至铝合金吊顶处高度为 3.5 米（图 3）。

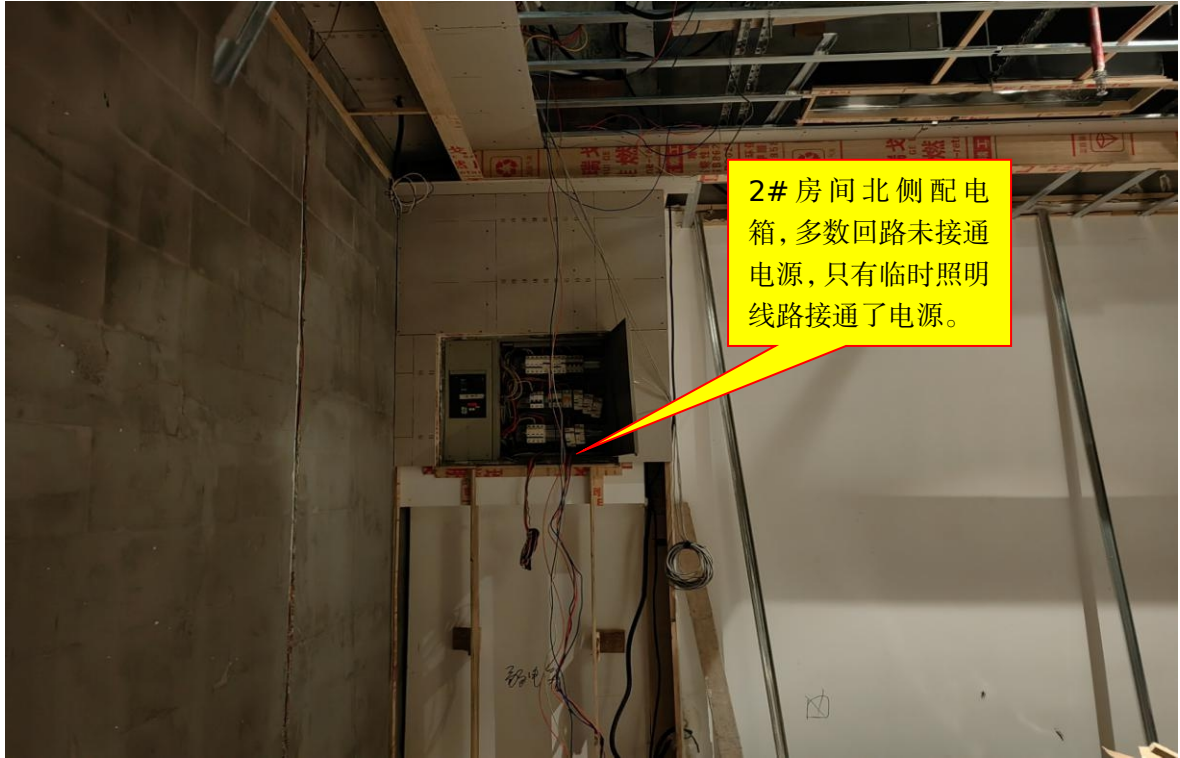
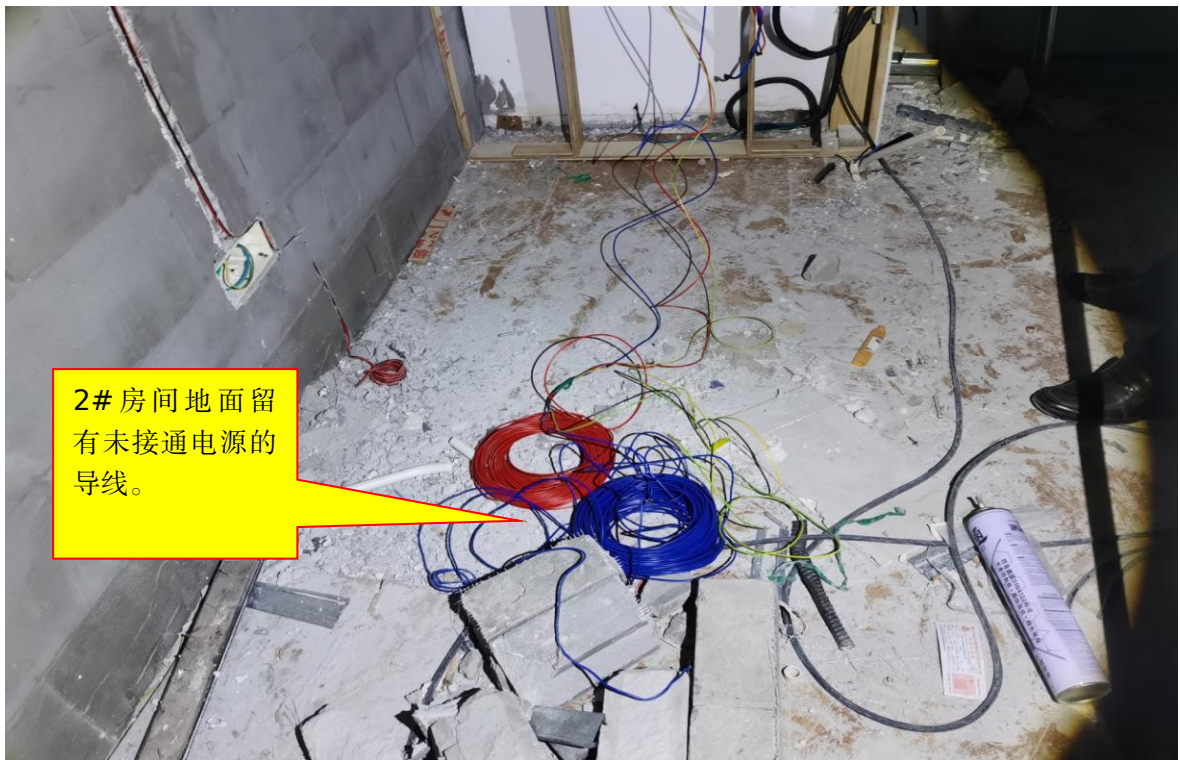
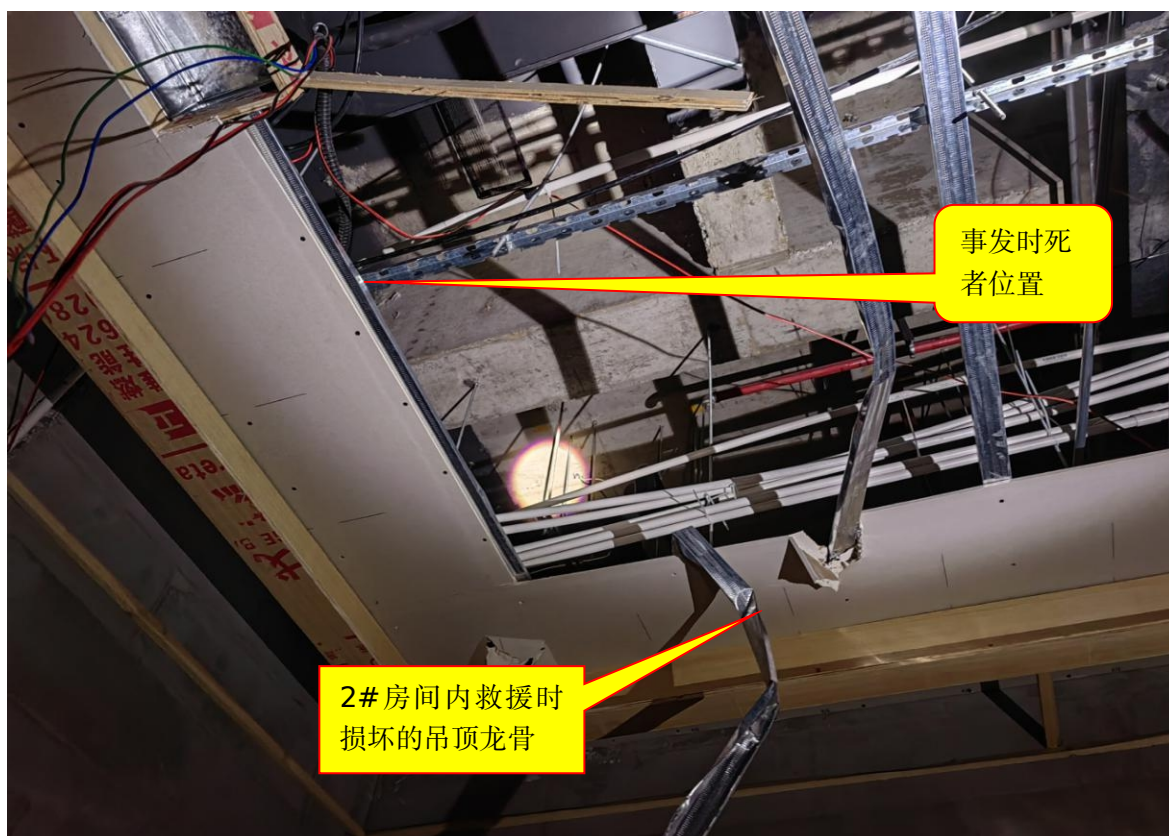
图 4 2#房间内状态

现场勘查时，事发商铺2#房间北侧墙体有一配电箱，多数回路未接通电源，只有吊顶处临时照明回路接通了电源（图4）。

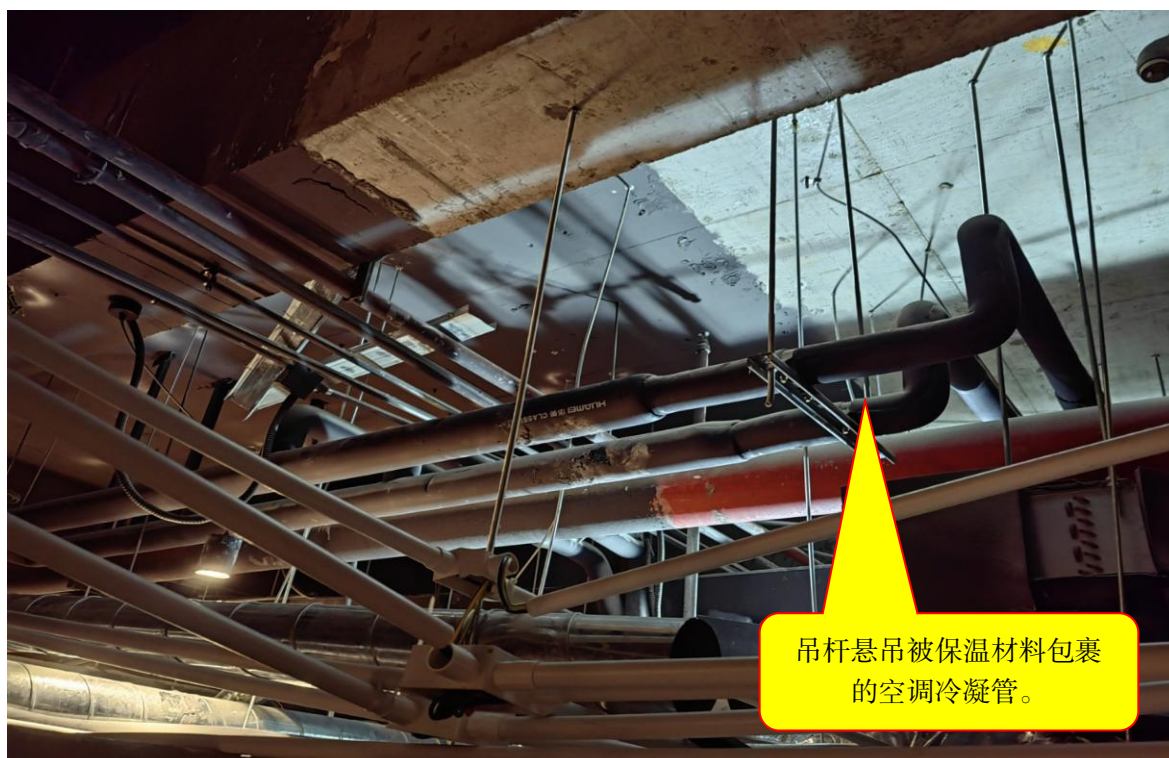
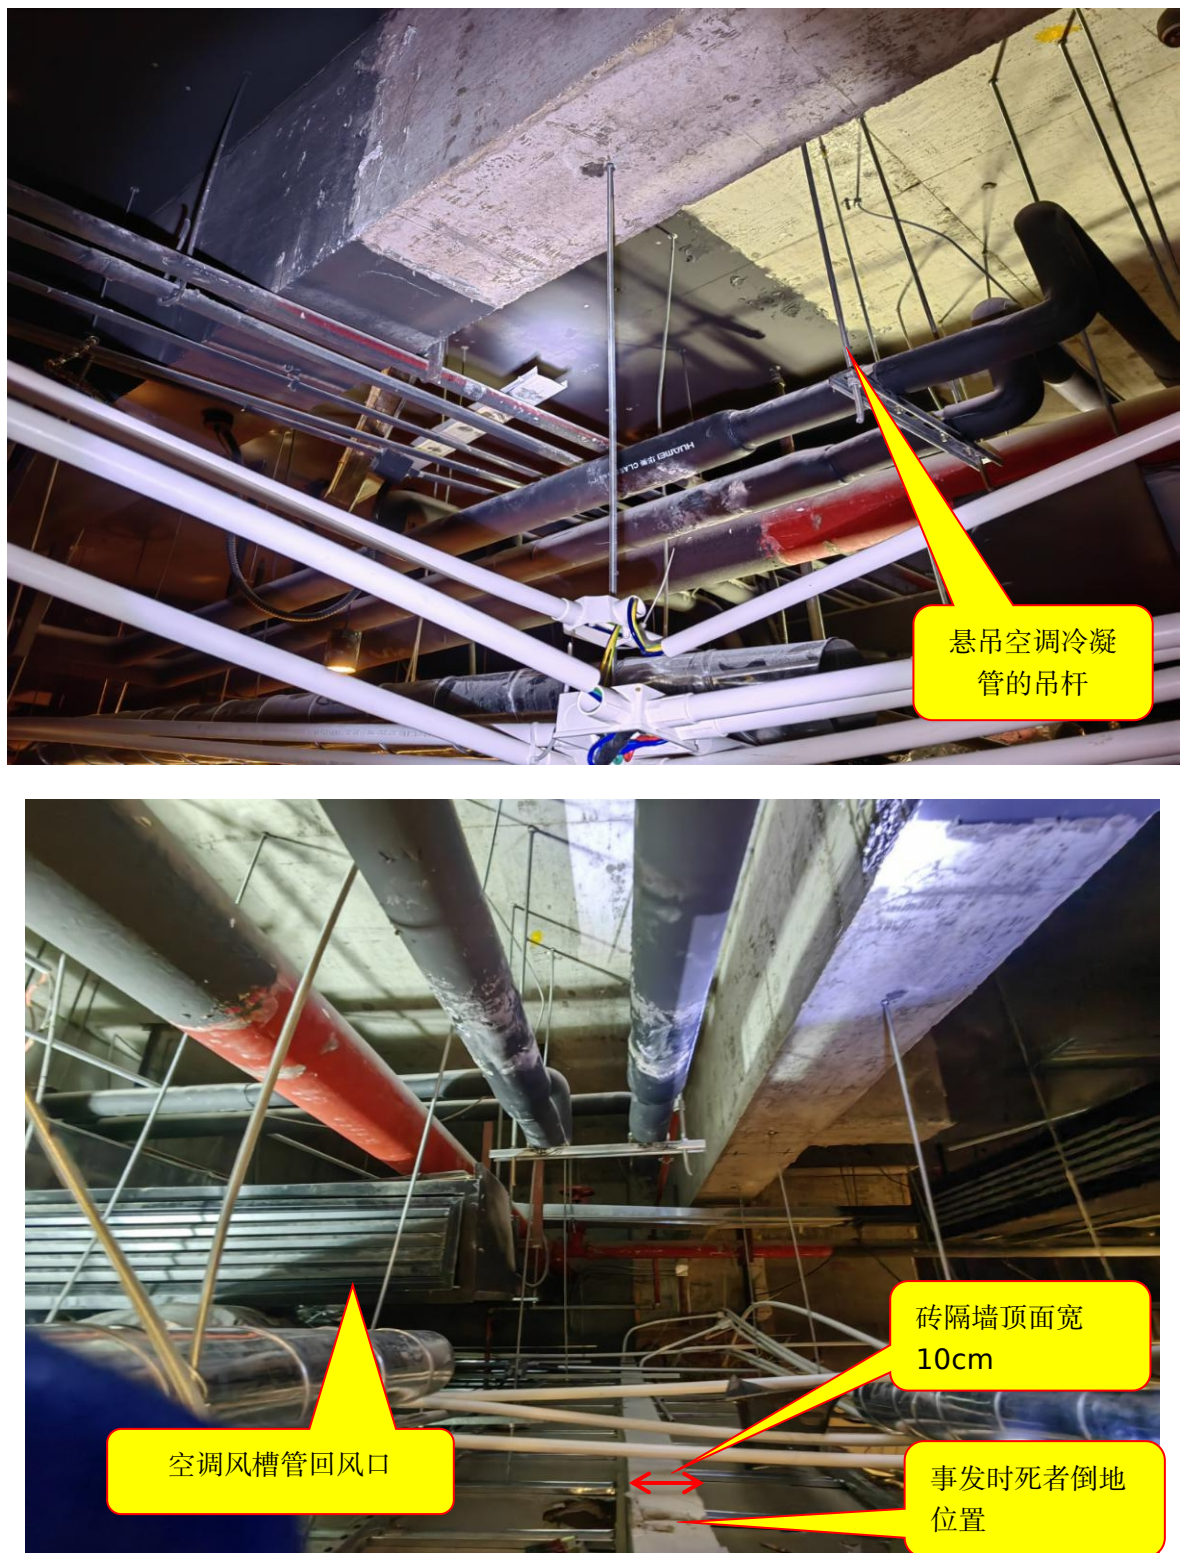
图 5 1#房间吊顶处情况

事发商铺 1#房间顶部，在事发位置处安装有消防水管、金属吊杆、空调冷凝水管、空调风槽管等（图 5）。

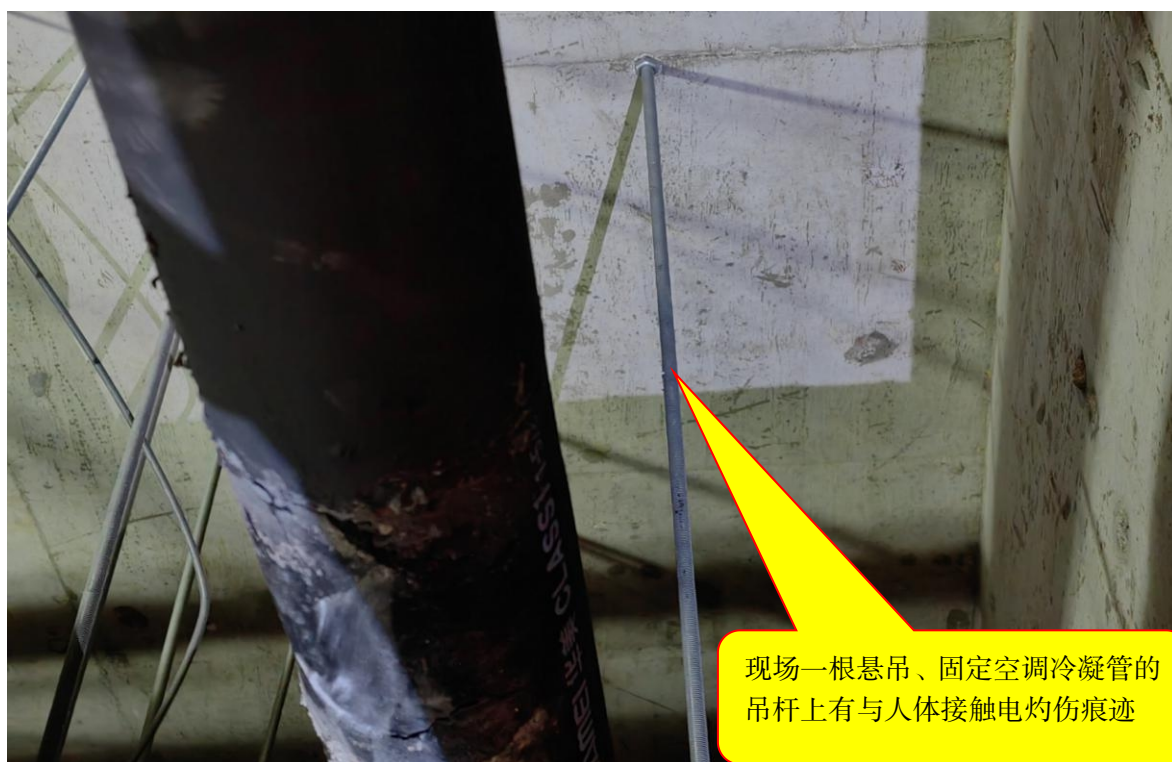
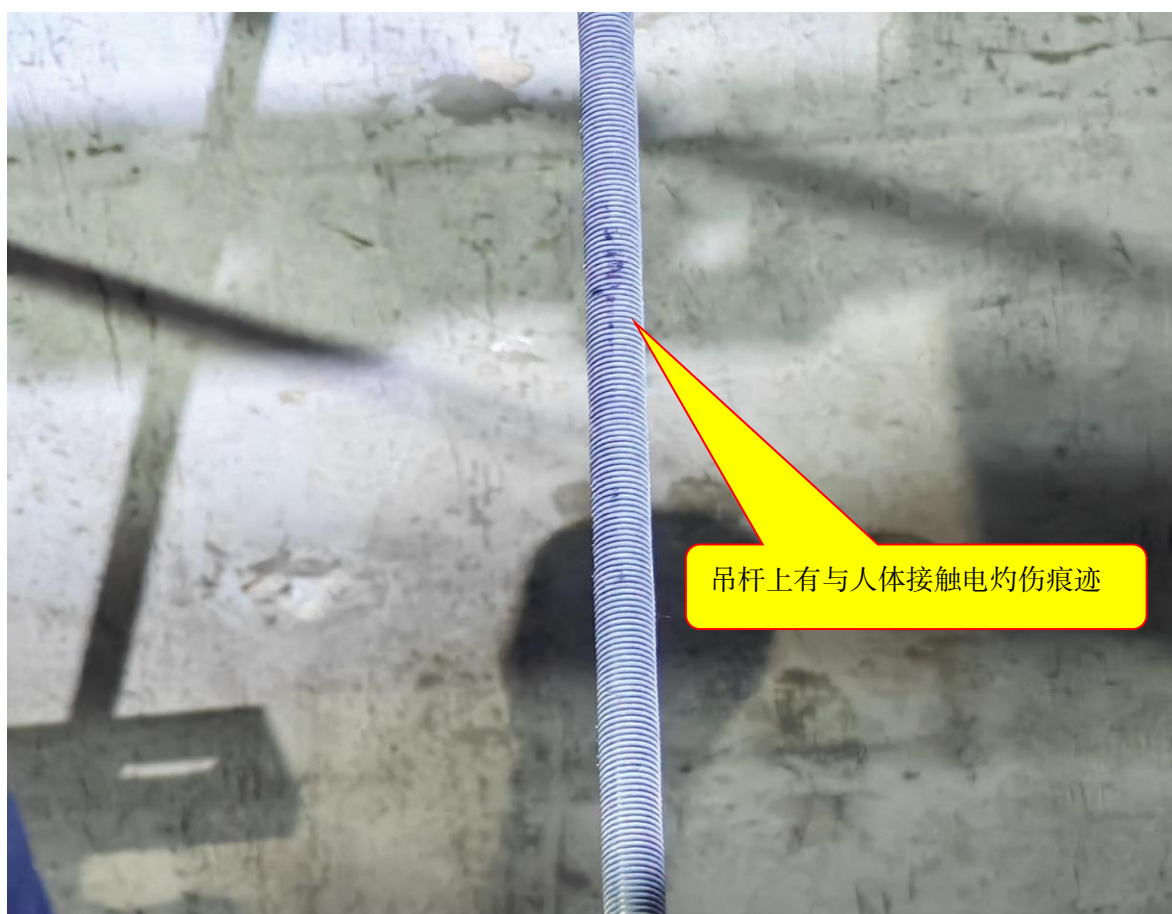
图 6 空调冷凝管吊杆状况

事发商铺 1#房间在事发位置处有两根金属吊杆用于悬吊、固定被保温材料包裹的空调冷凝管，其中一根金属吊杆表面有与人

体接触电灼烧的痕迹。经量测，此金属吊杆直径 9.6mm（图 6）。该金属吊杆上端锚入 3 层混凝土顶板内（图 7）。

2. 物的不安全状态：事发位置的空调冷凝管金属吊杆在初始安装的过程中，穿破了敷设于顶板混凝土内的“疏散指示”回路电源导线保护套管。陈某周在查看空调运行状态的过程中，金属吊杆受到扰动，其端部与“疏散指示”回路电源导线产生间歇性

接触，金属吊杆处于间歇性带电状态。

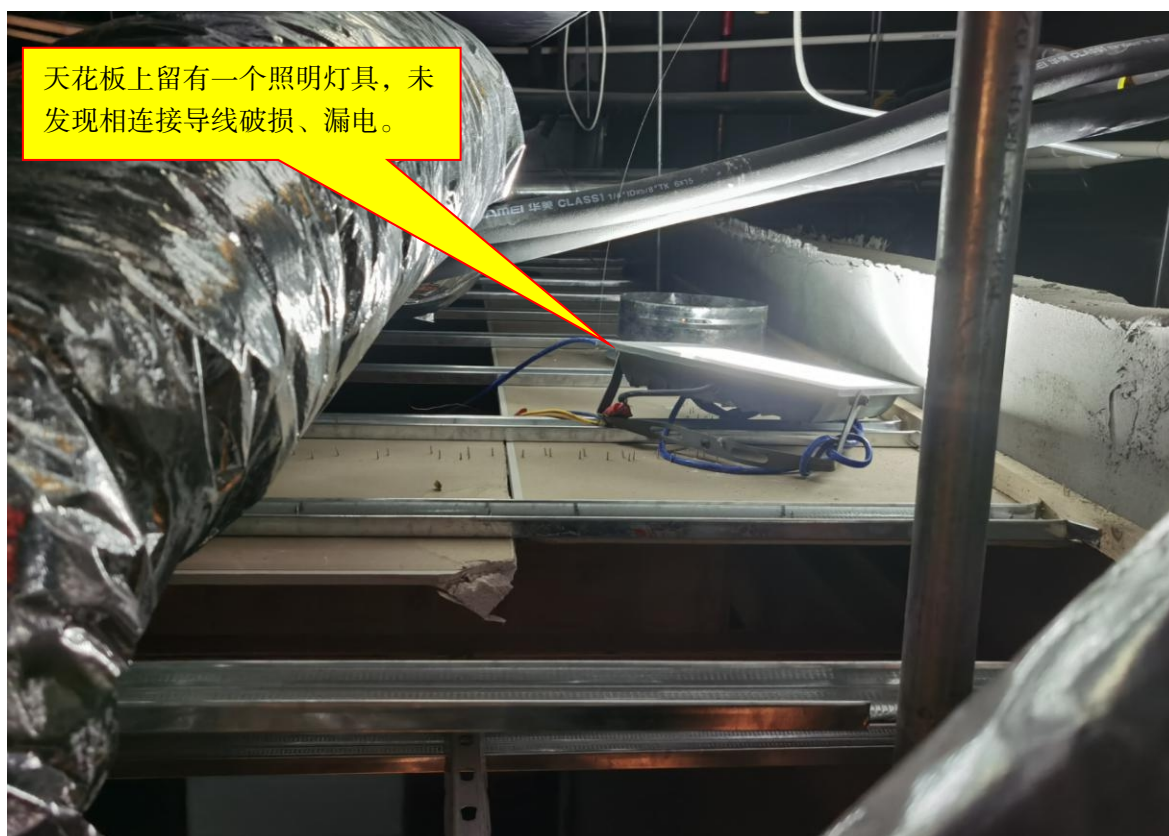
图8 1#房间吊顶处的照明灯具

1#房间吊顶处留有一照明灯具，未发现照明灯具相连接导线有破损漏电现象（图 8）。

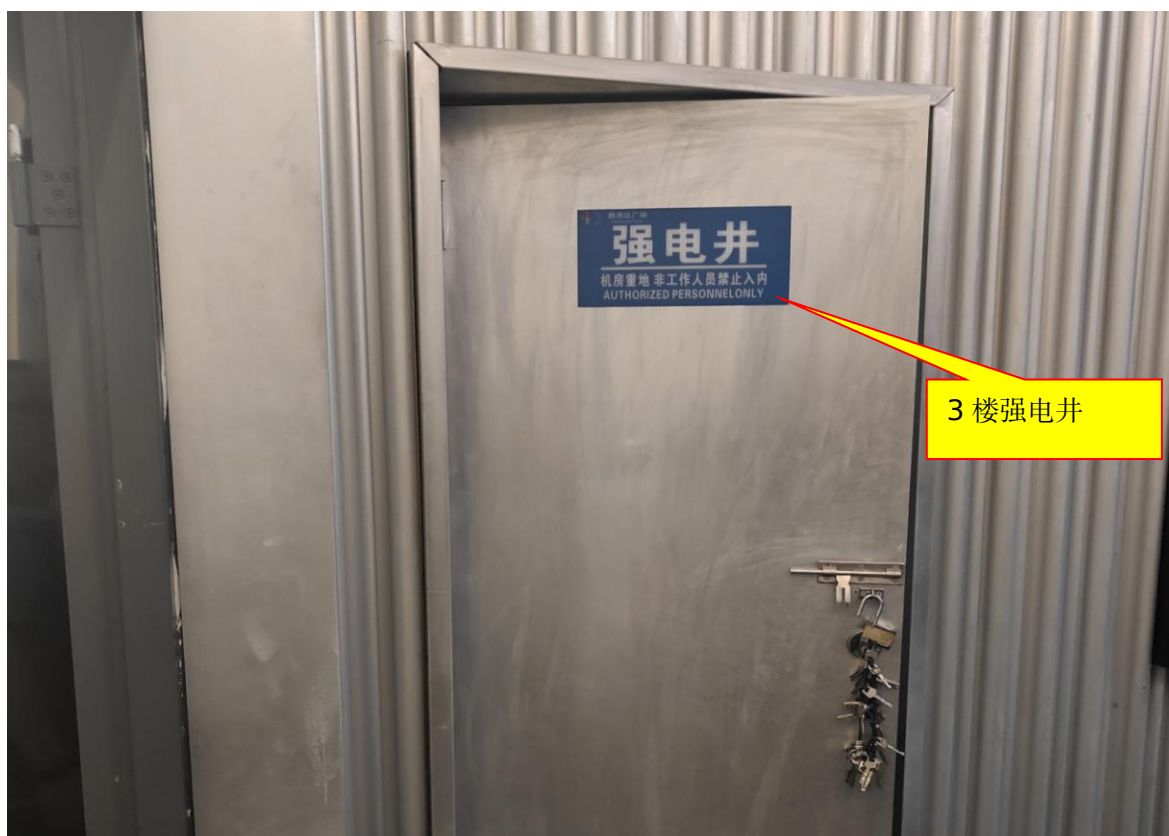
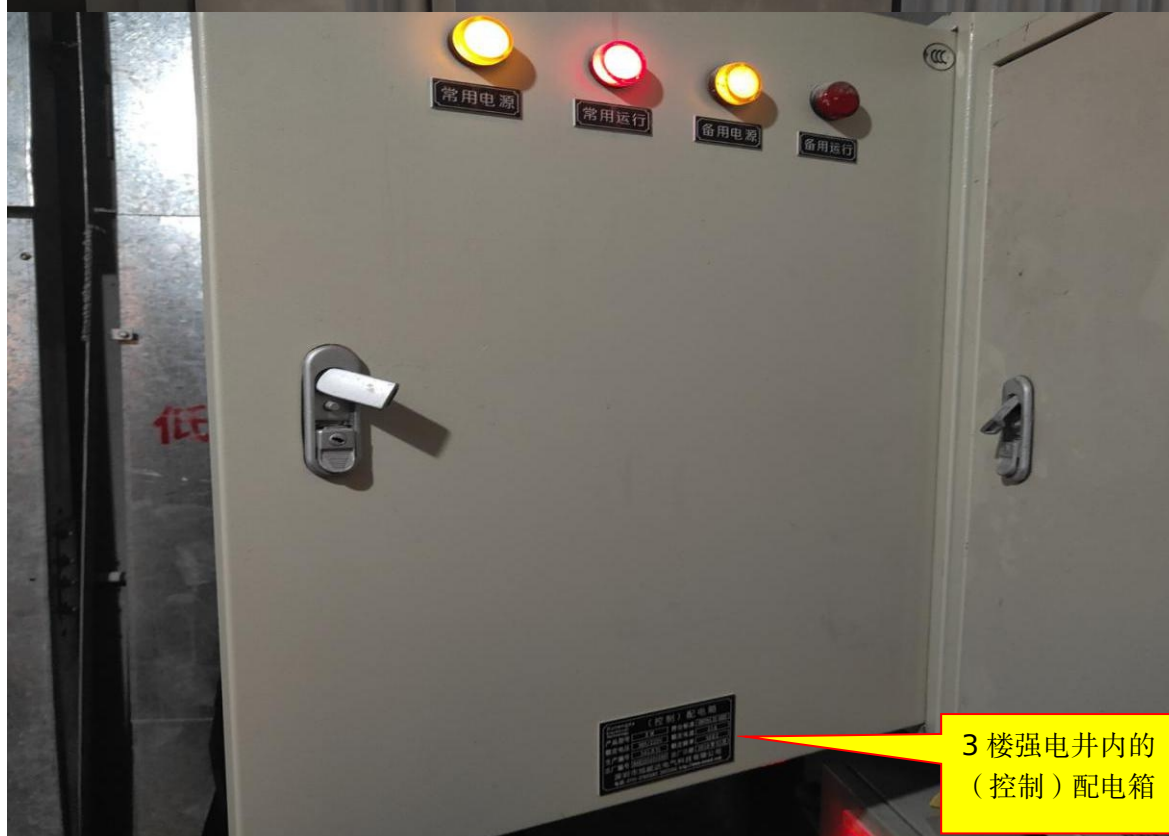
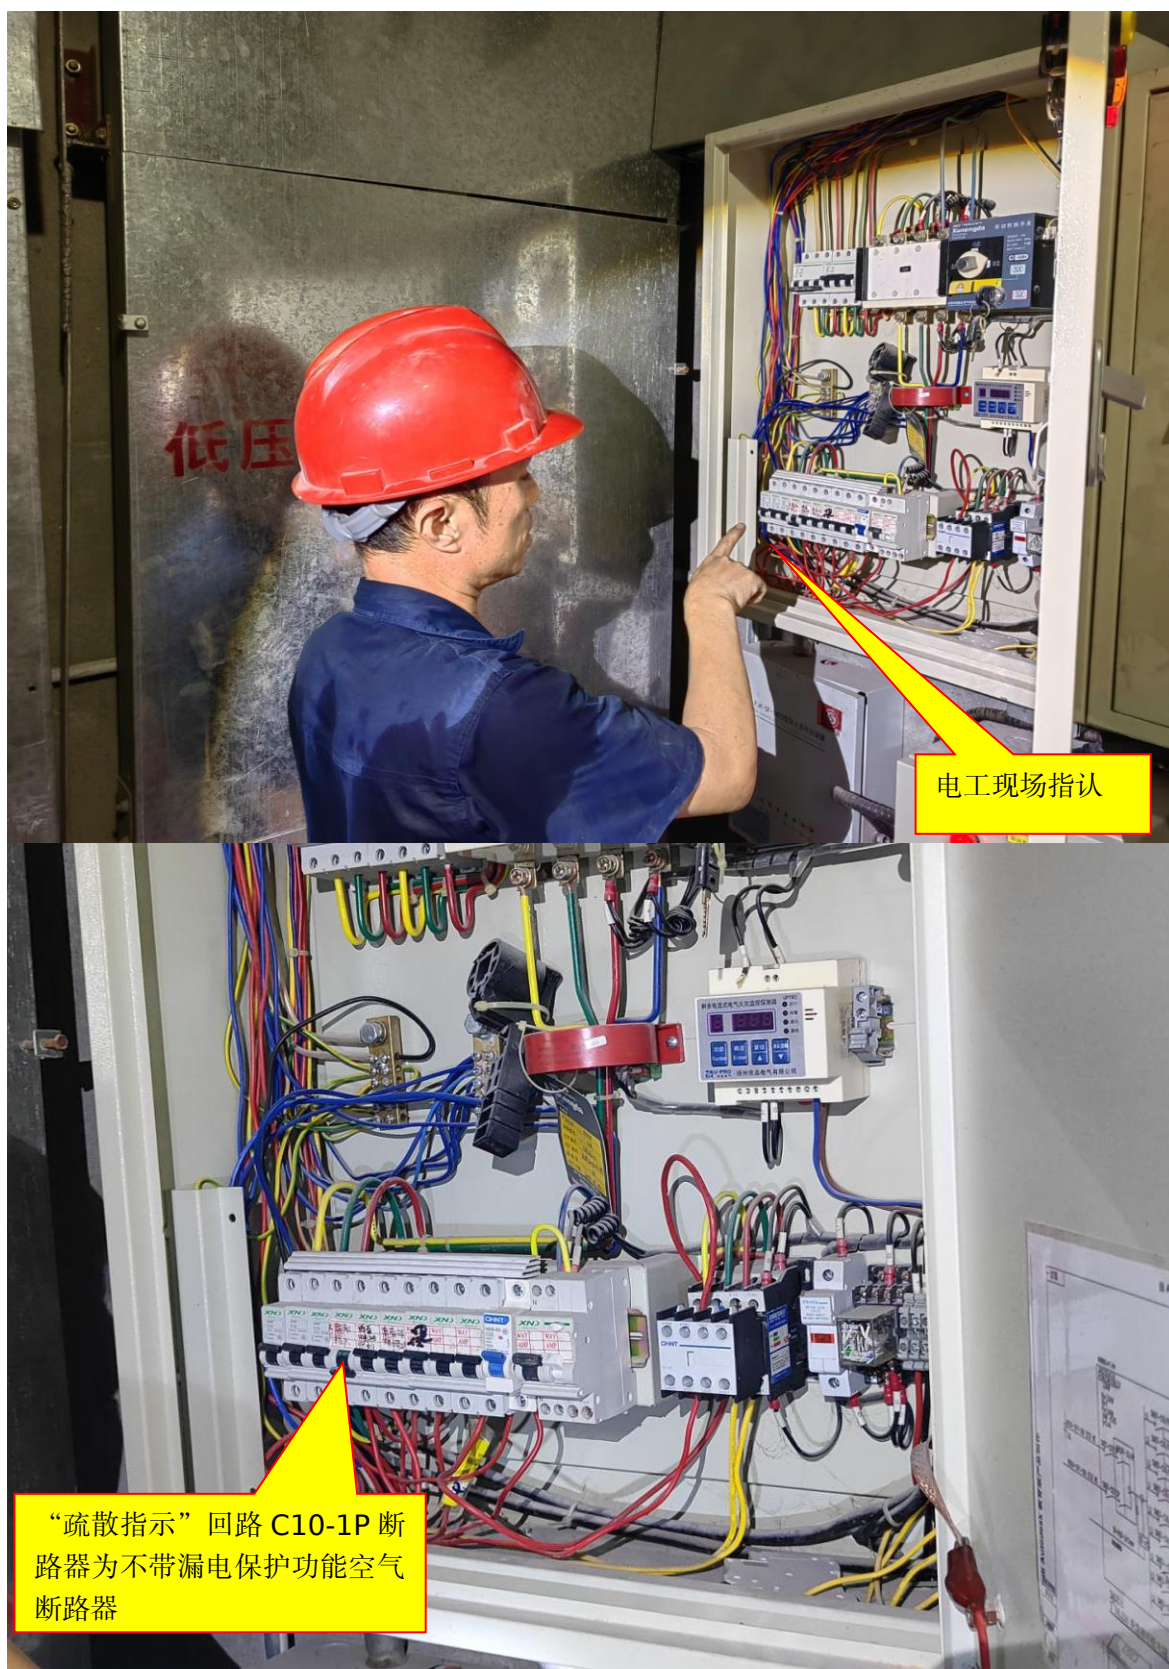
图9 配电箱内“疏散指示”回路断路器状态

经勘查，位于3楼强电井内（控制）配电箱“疏散指示”回路C16-1P断路器引出的电源线暗敷在3层混凝土顶板内，暗敷的电源线经过1#房间空调冷凝管金属吊杆上端的混凝土顶板区域。C16-1P断路器是一个不带漏电保护功能的空气断路器。现场勘查时该开关处于分闸状态（图9）。

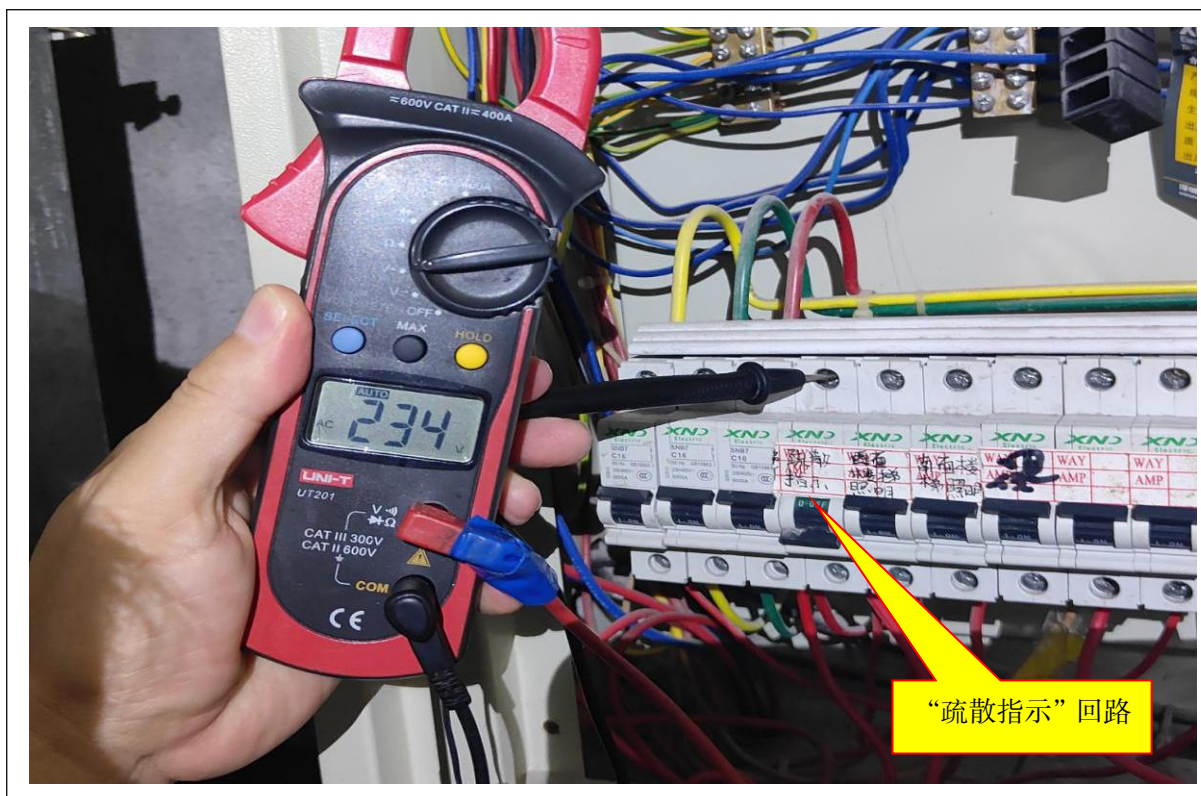
经量测“疏散指示”回路对地交流电压为 234V（图 10）。

图 10 “疏散指示”回路交流电压为 234V

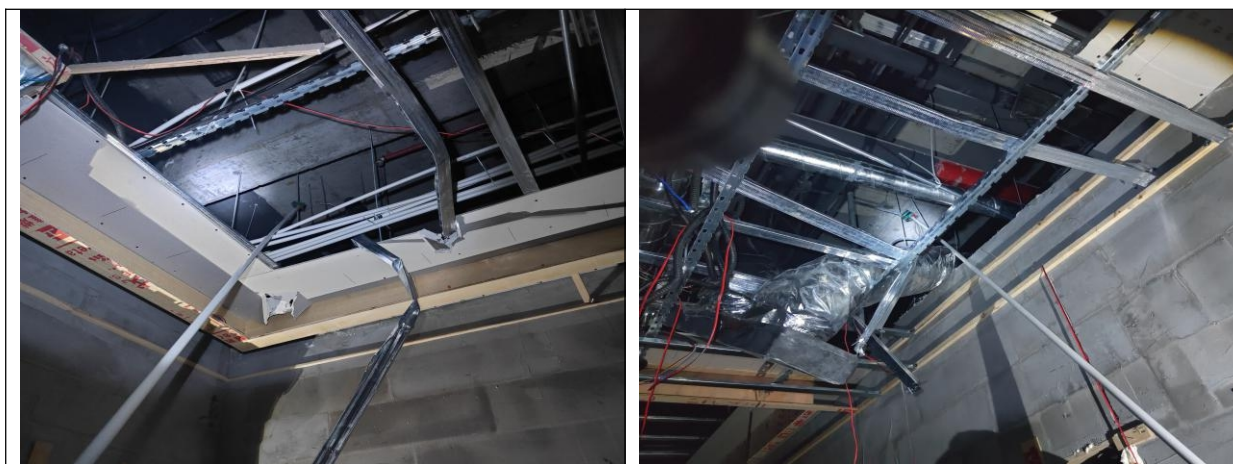
图 11 现场通电、断电检测情况

现场勘查时，在 3 楼强电井疏散指示回路及事发商铺室内供电线路全部送电情况下，用非接触式智能感应万用表全面检测，未发现 1#、2#房间吊顶处金属物有带电现象；事发商铺室内全断电情况下，通过非接触式智能感应万用表全面检测，未发现 1#、2#房间吊顶处有金属物带电现象（图 11）。

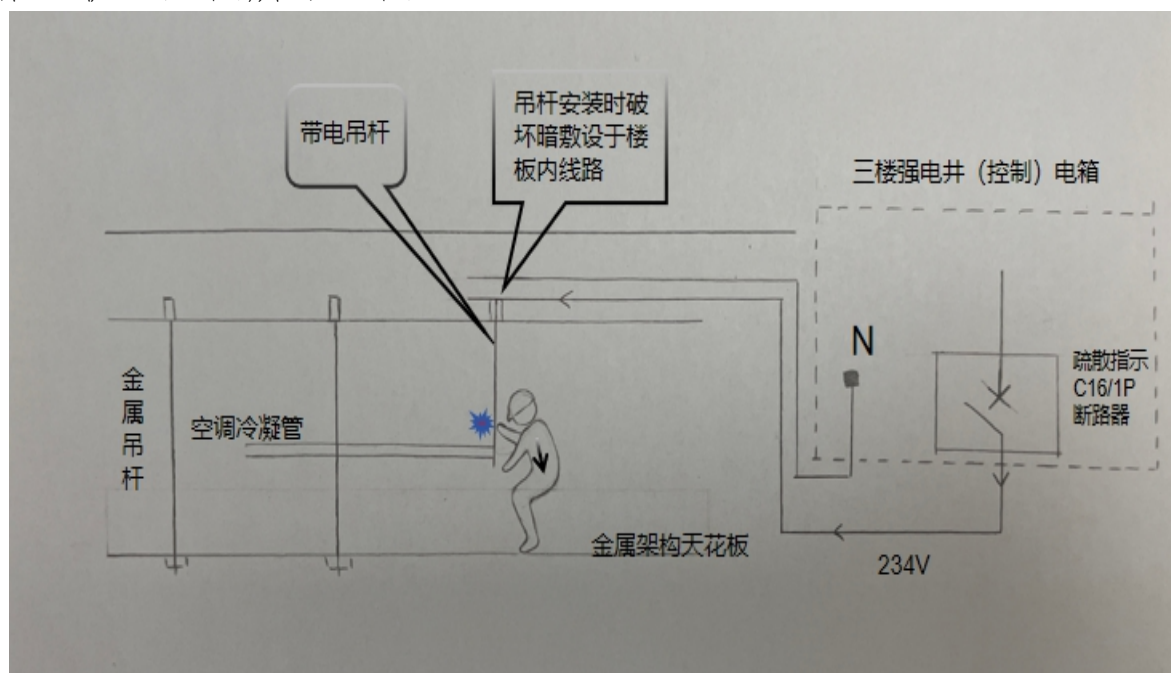
图 12 事发时陈某周现场作业状态

根据现场勘查情况，结合相关人员笔录，事发时，陈某周的

作业状态如图所示（图 12）：

1. 人的不安全行为：陈某周安全意识淡薄，在未切断电源、未穿戴任何劳动保护用品的情况下，进入事发商铺吊顶处检查空调运行情况时，身体触及带电的空调冷凝管金属吊杆后发生触电事故。
