# 南山粤海创维半导体设计大厦“9·24”电梯亡 人事故调查报告

编制单位：“9·24”电梯维保亡人事故调查组

编制时间：2024 年 12 月 27 日

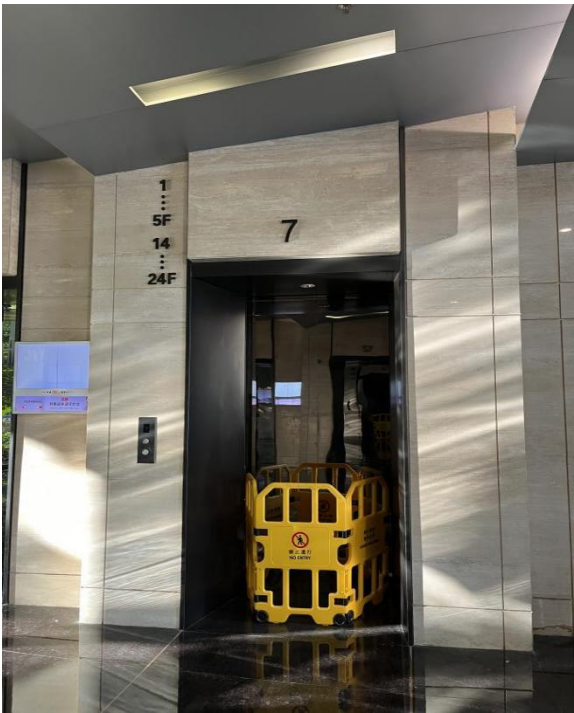
涉事电梯为曳引驱动乘客电梯;产品型号:S7050;产品编号:Z7254287;设备注册代码:31104403002012009844;使用地址:深圳市南山区粤海街道高新南三道;现场编号:DT4(7号梯)。

图 1 涉事电梯现场照片

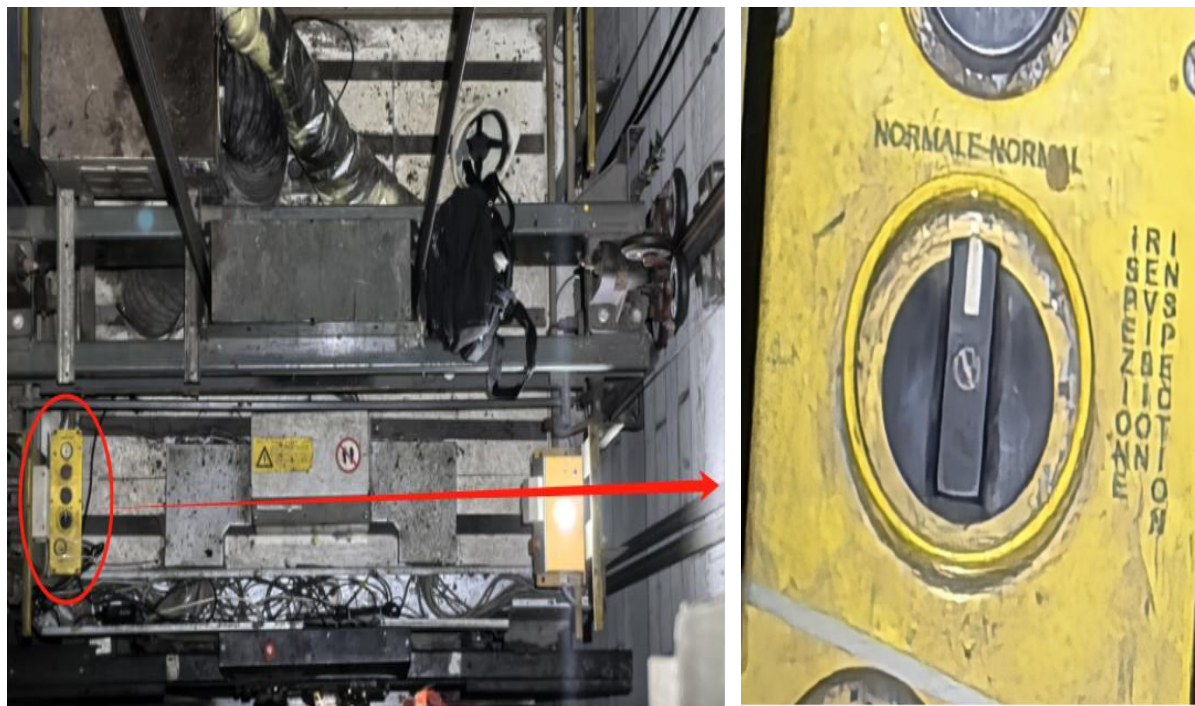
现场勘验发现，涉事电梯轿顶检修开关处于正常状态（见图5），安全帽、双肩包隔着在轿顶检修开关的斜对侧（见图5）。

图5 轿顶检修开关处于正常状态及搁置在轿顶的安全帽、双肩背包

覃某祥（死者）个人安全意识淡薄，在电梯轿顶作业时，未遵守安全作业指导书的要求，错误操作轿顶检修开关，将开关置于轿顶不可操控的正常运行状态（此状态下电梯正常运行，响应呼梯后轿厢可上下移动），事发时轿厢受外部呼梯或自动平层影响突然向上运行，导致覃某祥被挤压在轿厢轿门与7楼井道安全门之间的狭小空间内，致其死亡。

（一）迅达电梯公司要按照“四不放过”的原则，认真吸取这次事故的教训，制定具有针对性的岗前培训内容，有效提高实习生实操经验；加强对现场作业人员的安全教育工作，重点针对实习生进行安全警示教育，提高作业人员的自我保护意识；严格落实传帮带制度，加强现场作业安全管理，坚决杜绝发生实习生单独进行维保作业的行为，提高安全生产水平。

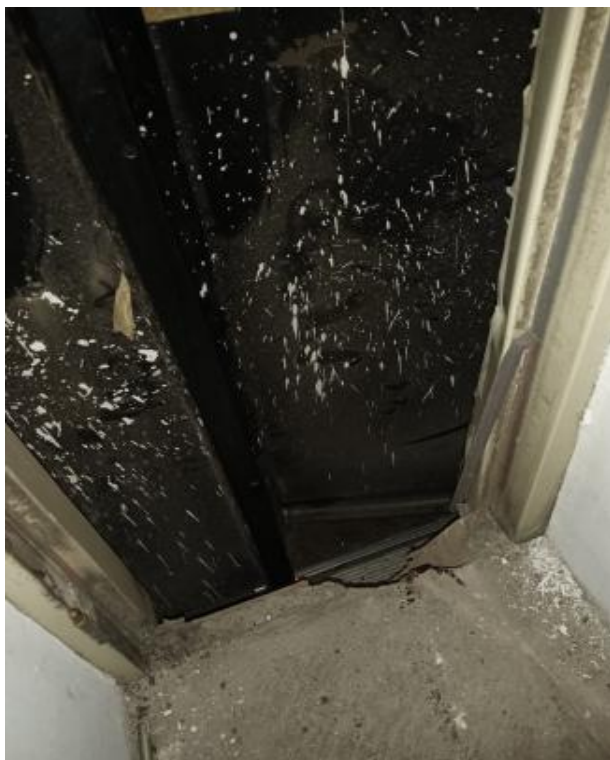
电梯轿厢停止在 7 楼安全门处，井道安全门已被拆除放置在地面，轿厢右侧门扇朝内变形严重且脱轨（见图 6），安全门框右上角严重变形（见图 7）。

图 6 轿门门扇变形脱轨

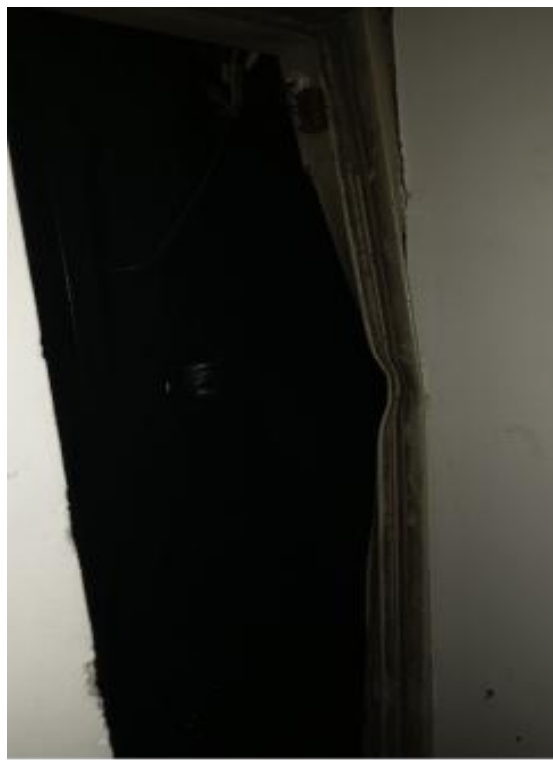
图 7 安全门门框变形

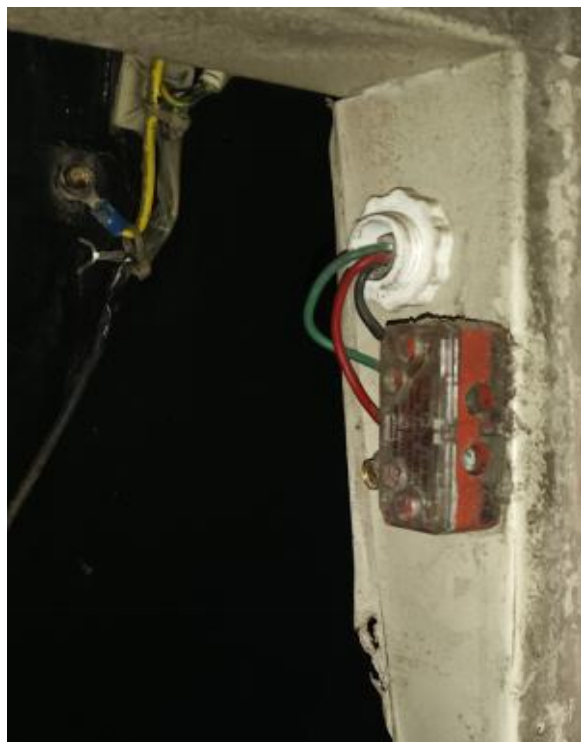
安全门位置的电气安全装置触点有明显变形（见图8），安全回路断开（见图9），电梯已无法正常运行。

图8 安全门电气安全装置

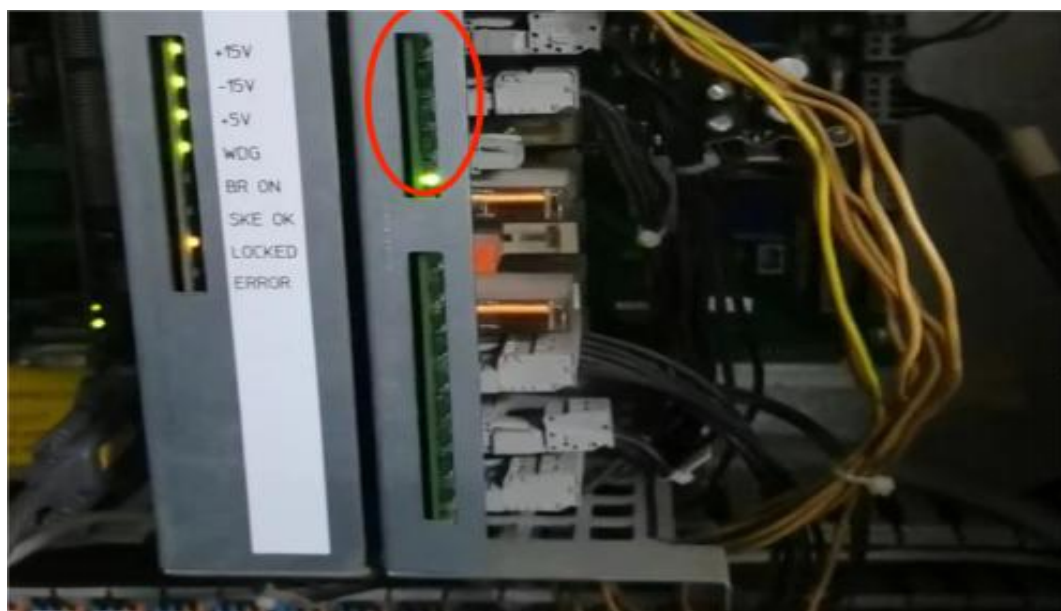
图9 涉事电梯安全回路处于断开状态
