# 南山沙河“12·2”一般机械伤害事故调查报告

2025年12月2日17时许，在沙河街道纯水岸一期L栋902装修工程施工现场，现场工人在安装大理石玄关的过程中，一名工人被电梯对重块挤压，造成1名工人重伤。

经调查认定，南山沙河广东众升建设工程有限公司“12·2”一般机械伤害事故是一起因企业安全生产主体责任落实不到位、未能及时消除施工现场存在的生产安全事故隐患、对工人安全教育培训不足导致的一般生产安全责任事故。

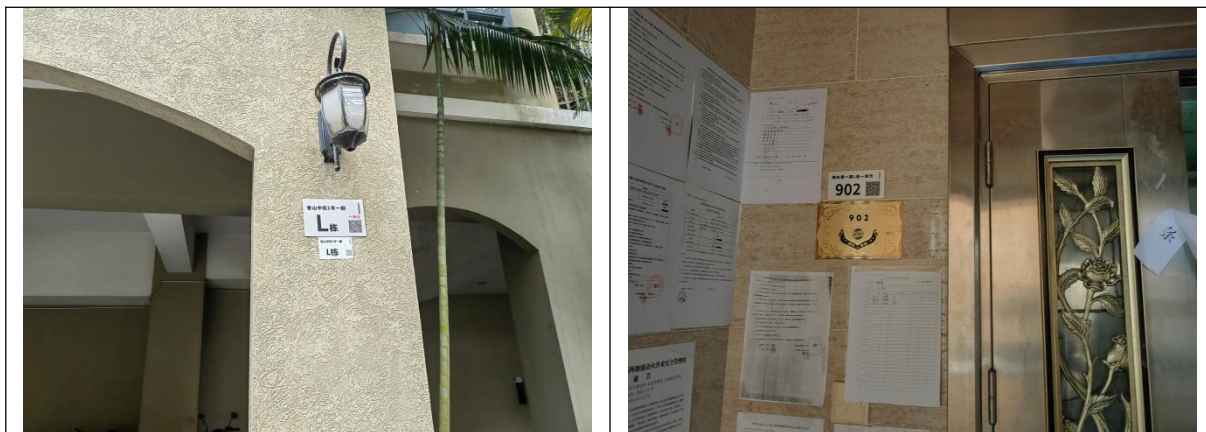
图 1 涉事房屋

涉事房屋包含上下二层(9 层和 10 层), 建筑面积: 183.68m<sup>2</sup>。该项目主要施工内容: 水电工程、吊顶工程、墙面工程、铺装工程、防水工程等。截至事发时: 9 楼已完成地砖翻新、吊顶翻新和厨房部分墙砖的铺贴; 10 楼已完成防水、地砖翻新、吊顶翻新、墙砖铺贴、水电安装; 室内电梯加装工程已完成, 电梯处于通电运行状态。

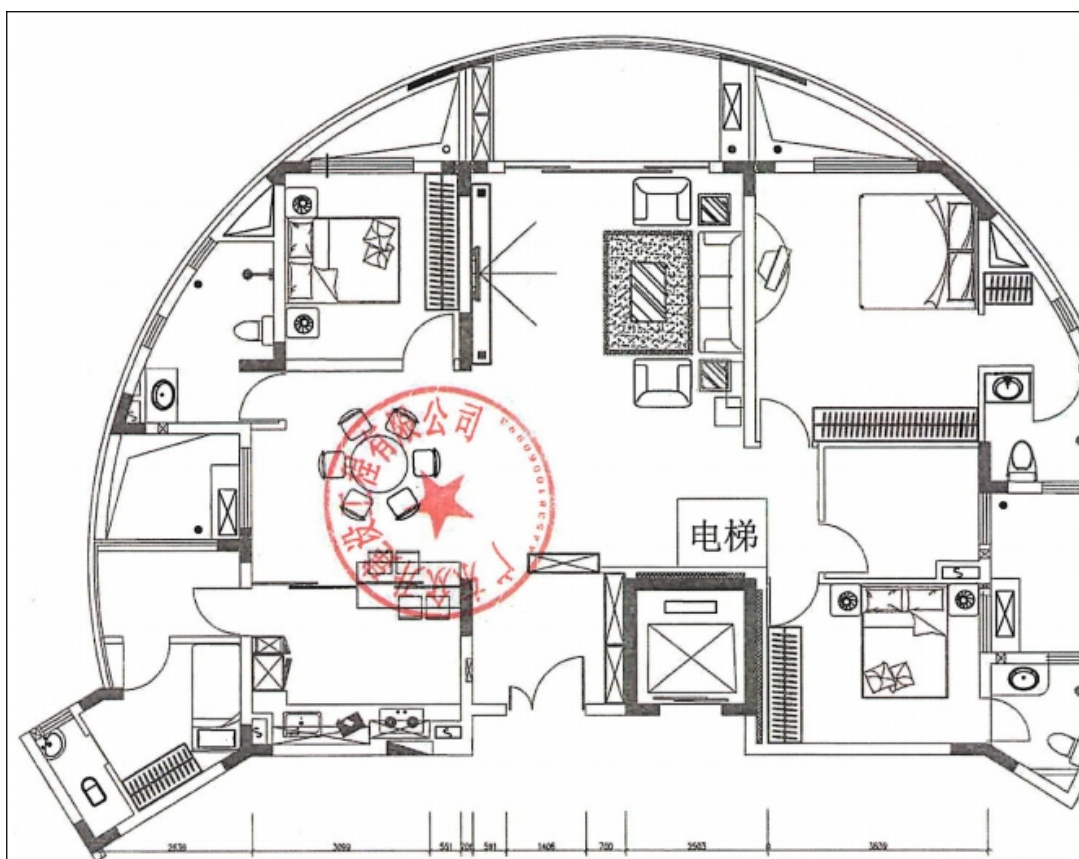
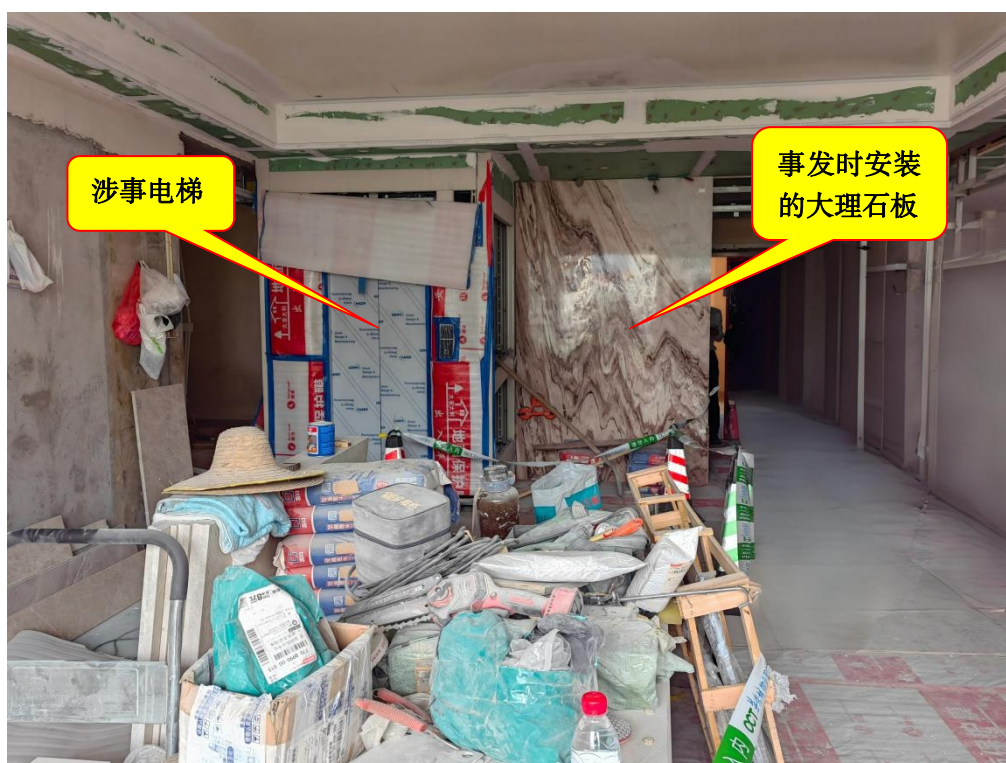
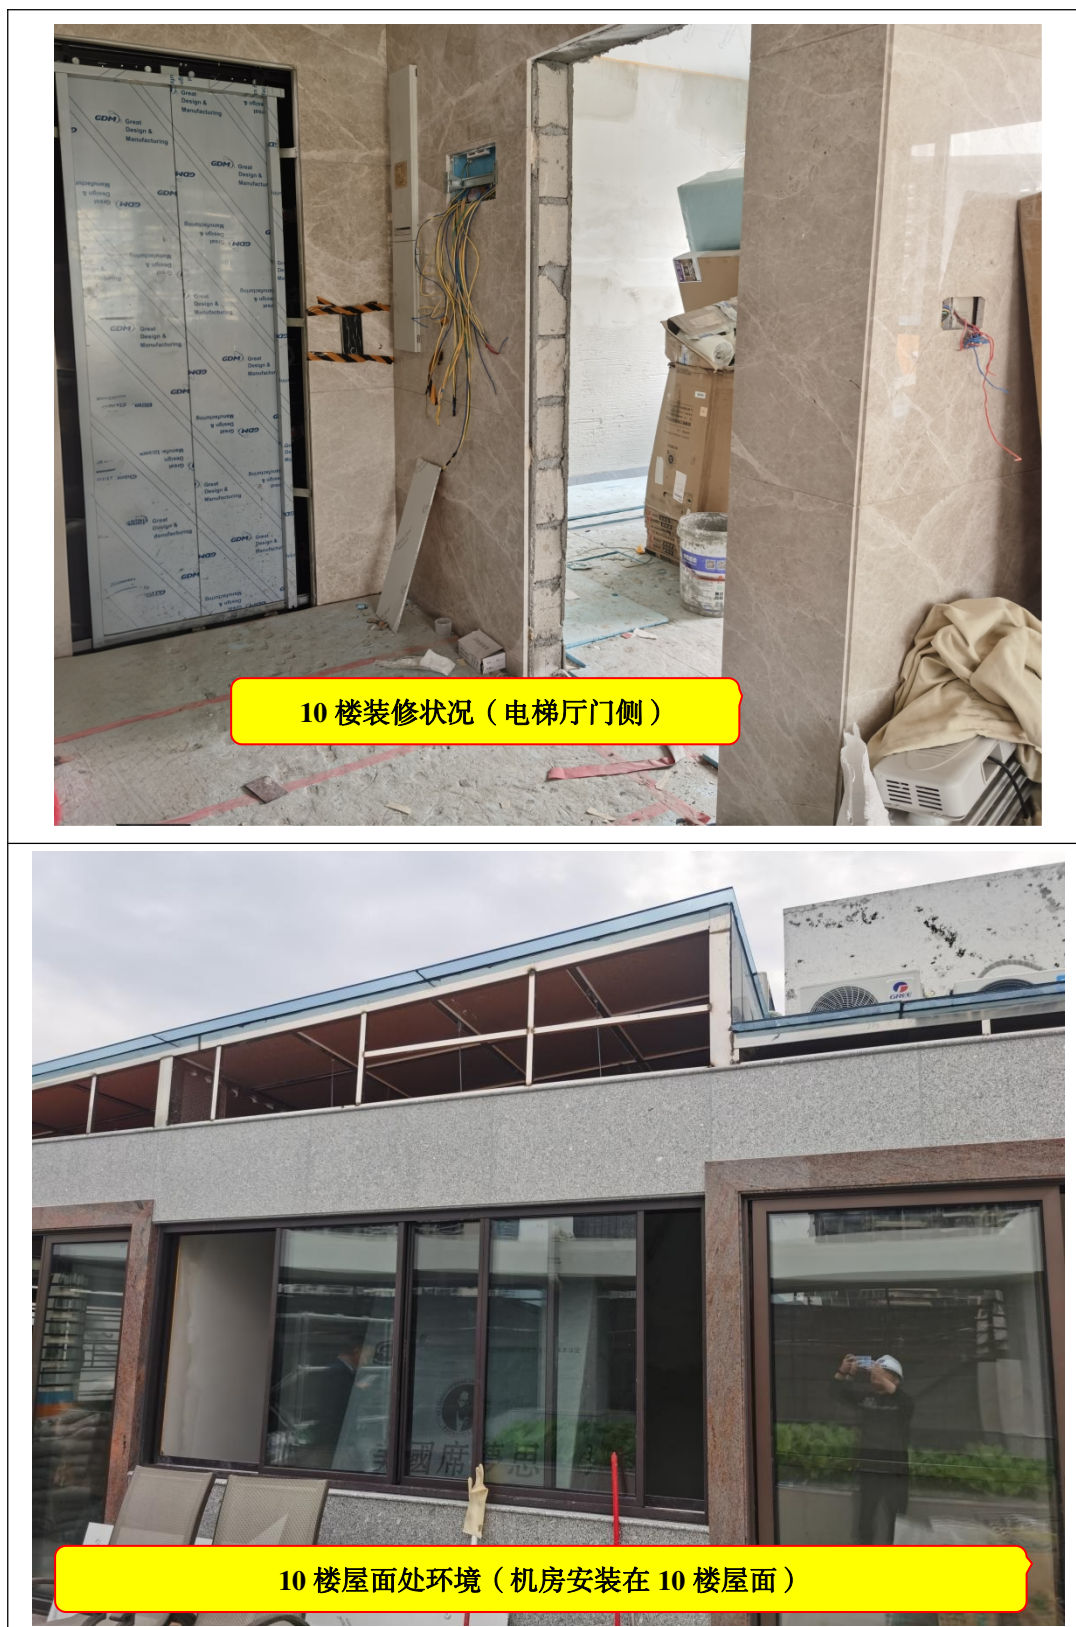
图 5 涉事房屋平面布置图及现场状态

涉事房屋内正在进行室内装修。天花、墙面未完工，大厅里放置有装修施工材料。进门右侧有一块大理石板固定在钢框架上，大理石板右侧有一台井道未完全封闭的二层二站二门电梯（9楼到10楼）。电梯井架结构及机电设备已完成安装，9楼电梯井架外侧未安装刚性隔离防护（图5）。

根据调查分析，结合第三方安全机构出具的技术鉴定报告，本次事故的直接原因为：事发区域室内电梯并未采取足够强度的隔离保护措施；现场工人安全意识淡薄，在安装大理石玄关的过程中，身体后背进入到室内电梯井内；黄某铨母亲在 10 楼按了呼梯按钮后电梯开始运行，工人被向下移动的电梯对重块挤压受伤。

**（一）广东众升建设工程有限公司**要按照“四不放过”的原则，认真吸取这次事故的教训。要建立健全本单位生产安全事故隐患排查治理制度，细化各类风险辨识与评估方案，压实岗位责任，督促相关人员严格执行；要强化一线作业人员安全生产教育培训，确保其熟练掌握安全操作规程与应急处置技能，实现从源头上防控同类隐患复发。

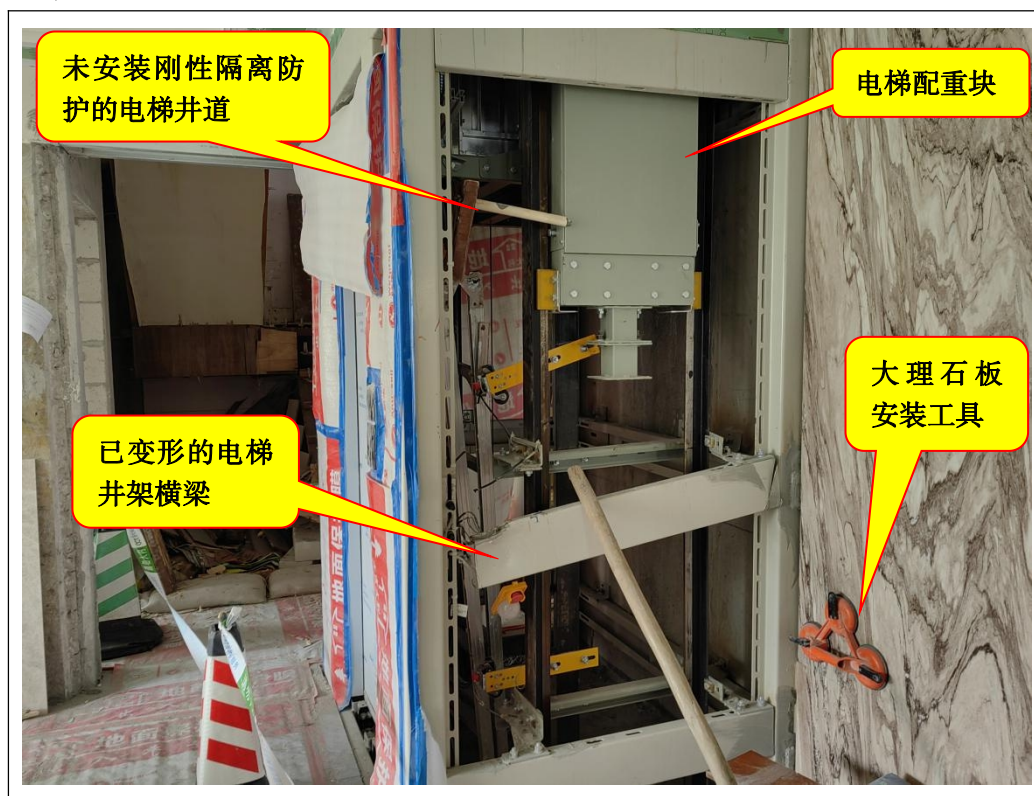
图6 电梯与大理石板的状态

事发区域的大理石板由上下两块组成，位于下方的大理石板尺寸： $1.6\text{m}$ （宽） $\times 0.5\text{m}$ （高），位于上方的大理石板尺寸： $1.6\text{m}$

（宽）×2m（高），有安装工具吸附在该大理石板上。大理石板旁边的电梯井架未安装刚性隔离防护，电梯井架下方第二道横梁已发生变形（图6）。

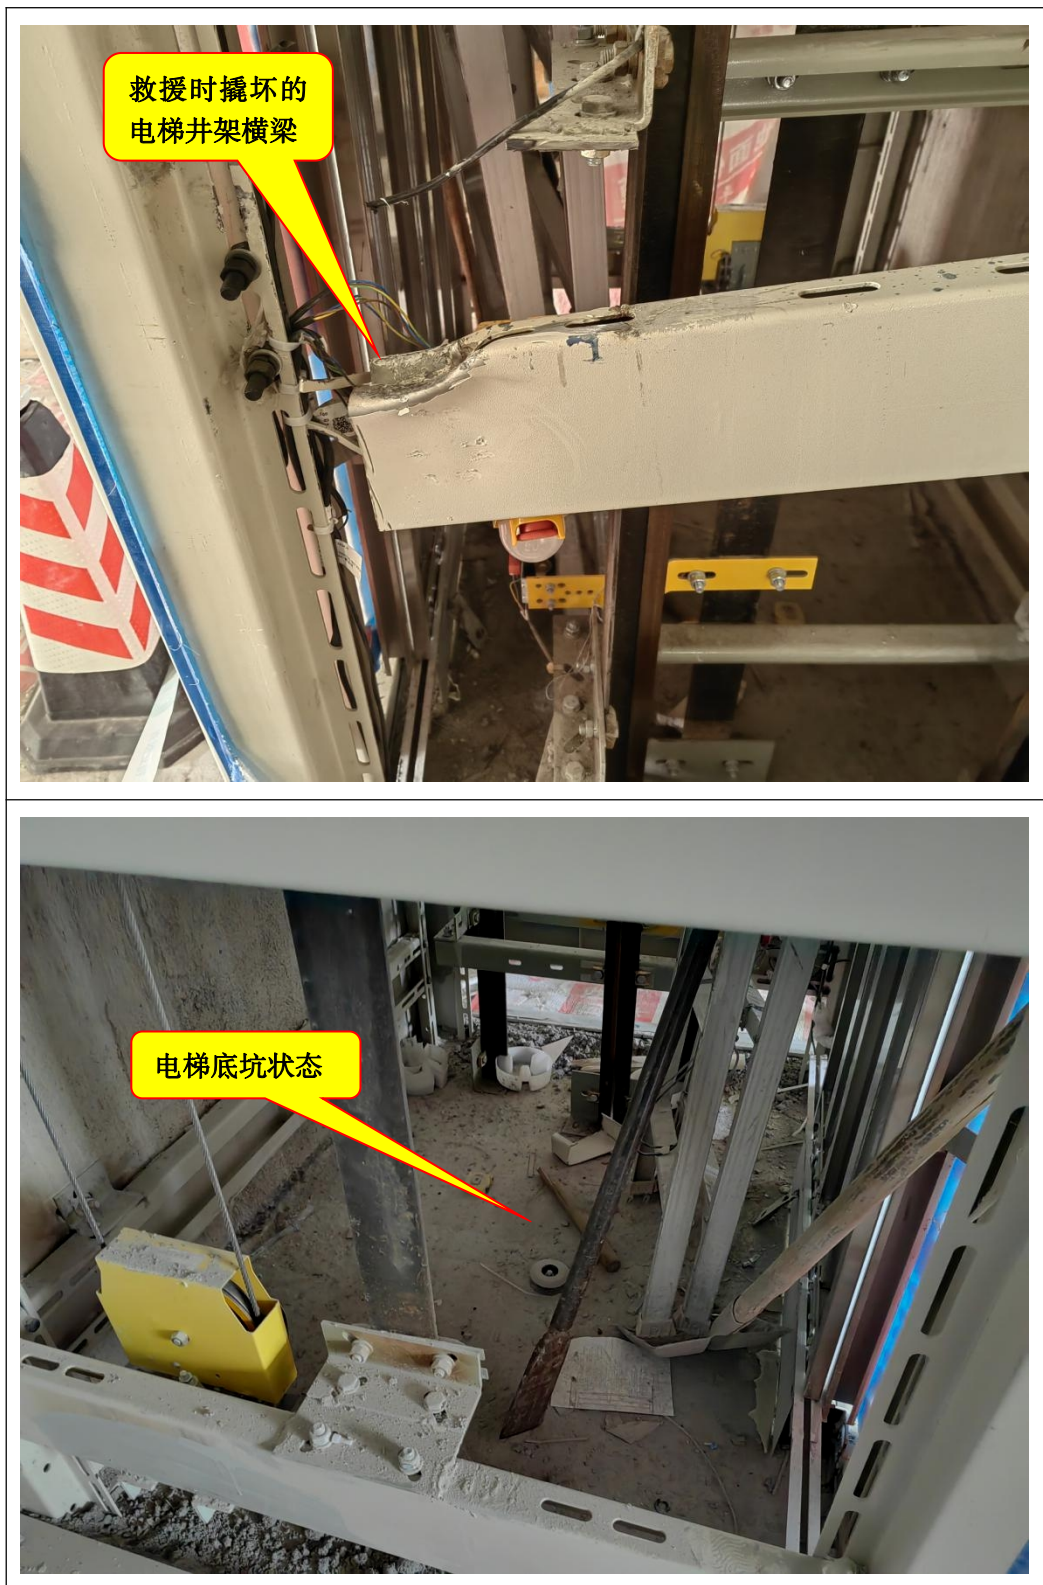
图 7 电梯井架状态

涉事电梯9楼井架外围部分区域贴有装修用的地面保护膜，轨道、钢丝绳等电梯部件完好无损，电梯坑底留有装修及救援时所用的工具（图7）。

**未认真排查、消除生产安全事故隐患。**本次事故中，施工单位未对电梯井架采取足够强度的隔离保护措施，仅在电梯井架部分区域贴了装修用的地面保护膜，现场搬运大理石板时，作业区

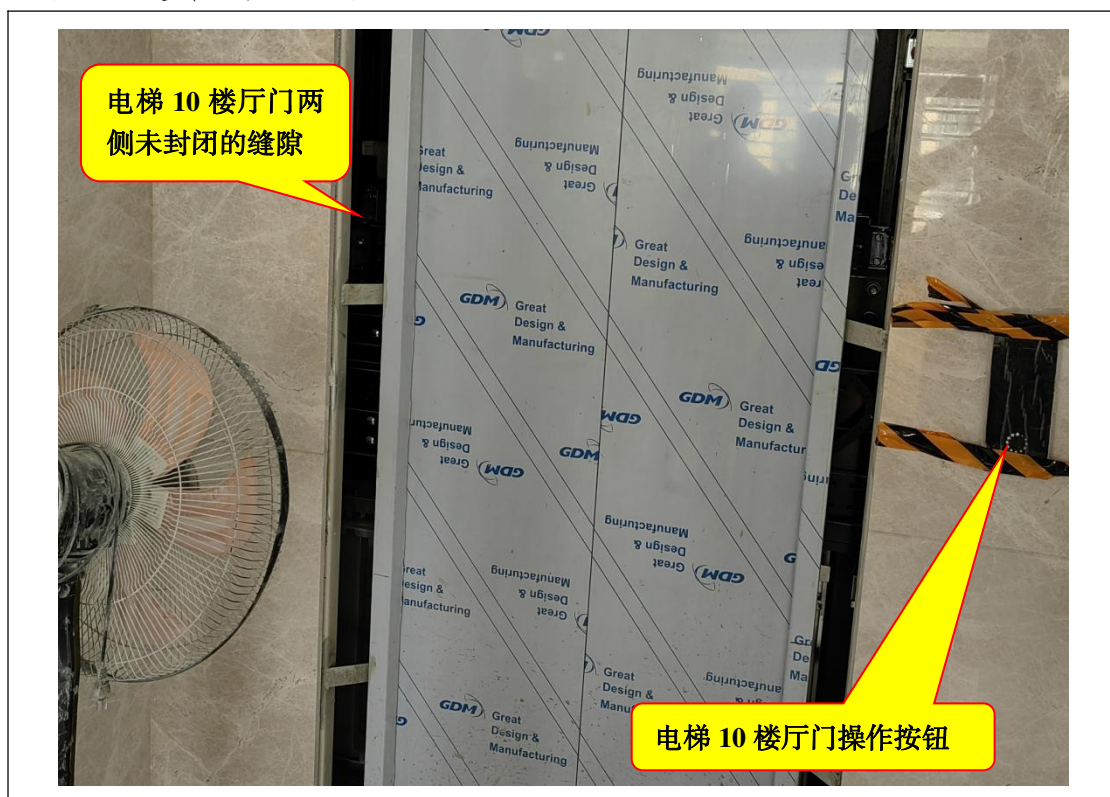
图8 涉事电梯情况

涉事电梯品牌为“佳登曼电梯”，该电梯相关参数为：型号 GDMV、额定载重 400kg、运行速度 0.4m/s，对重块重 640kg。10

楼厅门、电梯操作按钮、井架刚性隔离防护已完成安装，仅余厅门两侧边缝未封闭（图8）。

**佳登曼电梯公司**，作为家用电梯的生产与安装单位，在交付电梯时，未按照《家用电梯制造与安装规范》（GB/T 21739-2008）第 5.6.1 条、第 5.7.2.1 条的要求完成井道封闭，且未设置物理隔离或警示装置。

**（二）佳登曼电梯公司**要完善本单位电梯及相关产品的生产、安装、验收流程，确保本单位电梯及相关产品在生产、安装、验收等阶段均满足相关法律、标准的要求，确保产品全生命周期安全可控。
