# 南山蛇口“5·9”一般物体打击 事故调查报告

2026年5月9日17时许，在蛇口街道宝能太古城南区商业SL101商铺拆除工程施工现场，工人在拆除空调通风管道吊杆时，空调通风管道一端从吊杆脱落，砸中一名工人头部，事故造成1人死亡。

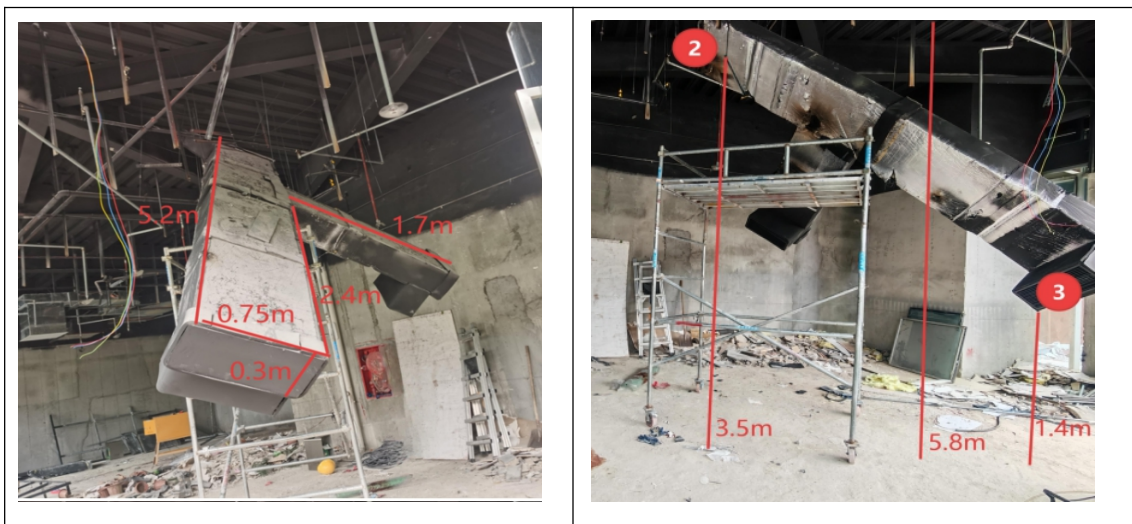
管道截面尺寸为  $0.75\text{m} \times 0.30\text{m}$ ，管道长  $5.2$  米，T 形凸处长  $1.7\text{m}$ ；楼板底至地面高度为  $5.8\text{m}$ ；管道悬吊于天花吊架一端距地面高度为  $3.5\text{m}$ ，另一侧下坠端距地面高度为  $1.4\text{m}$ 。现场未见空调通风管道临时辅助稳定措施。

涉事空调通风管道尺寸

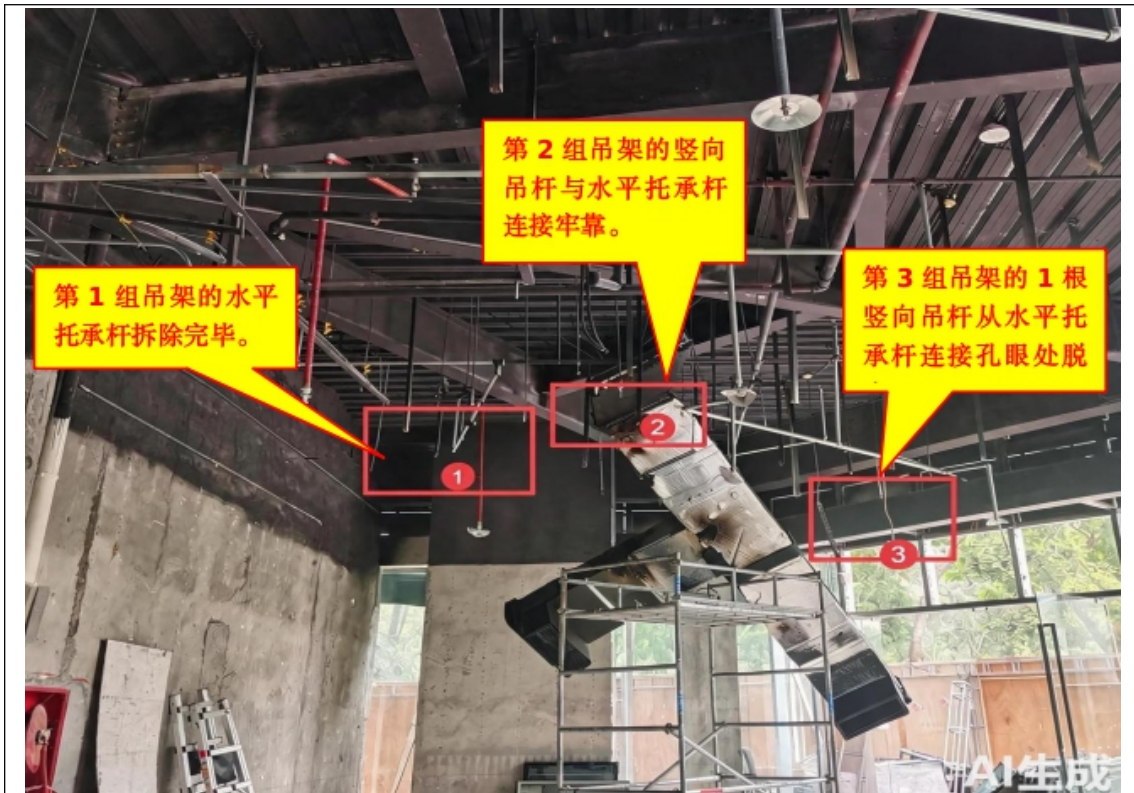
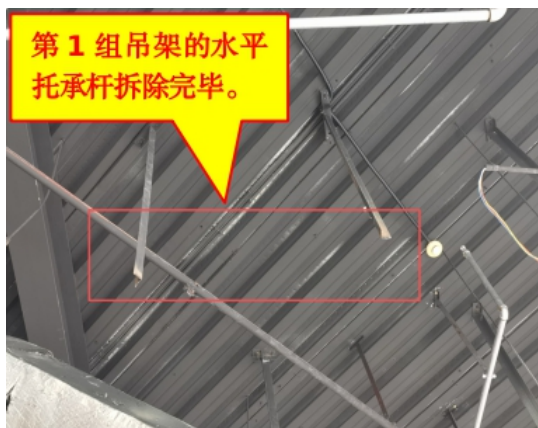
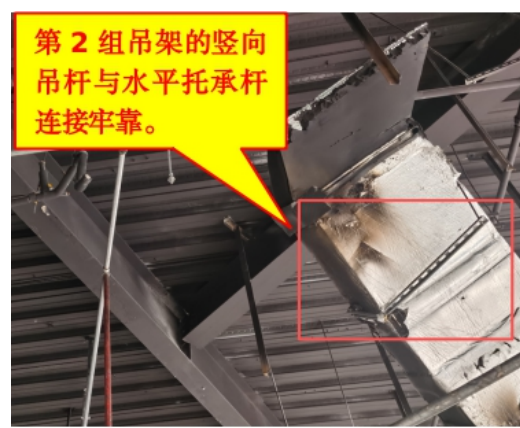
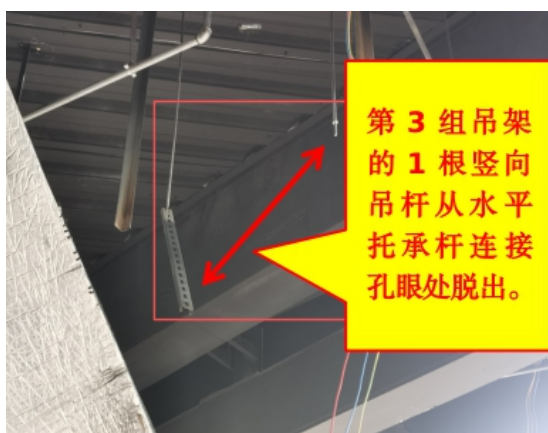
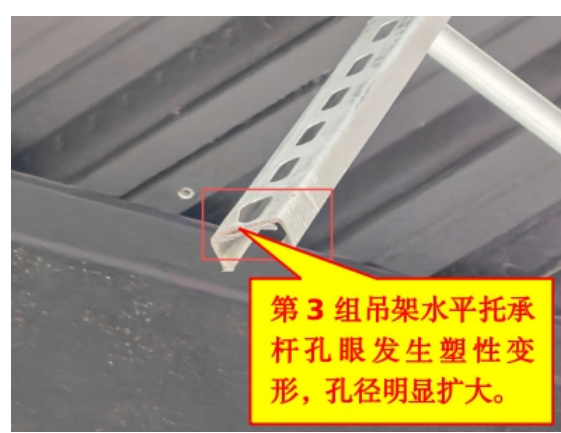
坠落的空调通风管道位于 SL101 号商铺中央靠近出入口大门处。空调通风管道整体呈倾斜姿态：②端悬吊于楼板天花吊架上，③端搭靠在脚手架上方横杆上，①端悬空。空调通风管道正下方脚手架周边区域未见安全隔离栏杆，无警戒线、警示标识或其他临时警戒隔离防护措施。

空调通风管道由 3 组吊架悬吊固定，每组吊架由两根竖向吊杆与一根水平托承杆组成。现场勘查发现，第 1 组吊架①端的水平托承杆拆除完毕；第 2 组吊架②端竖向吊杆与水平托承杆连接牢靠，空调通风管道一端仍悬吊其上；第 3 组吊架③端水平托承杆一端连接孔眼处发生塑性变形，1 根竖向吊杆从连接孔眼处脱出，水平托承杆向下悬吊在另 1 根竖向吊杆上。

空调通风管道拆除现状

一是现场工人在施工前未对待拆除的空调通风管道采取绳索兜底或设置带软保护的支架等临时稳定措施。二是空调通风管道拆除作业的危险区域未按规定<sup>[1]</sup>和施工方案<sup>[2]</sup>要求设置安全隔离栏杆、警戒线或安全警示标识等警戒隔离防护措施。三是张某未有效佩戴好安全帽，未系扣下颏帽带，坠落的空调通风管道撞击张某致其颅脑受打击后抢救无效死亡。
