# 南山招商“5·19”一般高坠事故调查报告

2025年5月19日17时许，在招商街道云山海公馆（东区）施工总承包工程施工现场，现场工人在拆除塔吊附着操作平台时，发生一起一般高坠事故，造成1名工人死亡。

经调查认定，南山招商云山海公馆（东区）施工总承包工程“5·19”一般高坠事故是一起因企业安全生产主体责任落实不到位、对工人劳动防护用品管理存在不足、未按照相关拆卸方案要求作业导致的一般生产安全责任事故。

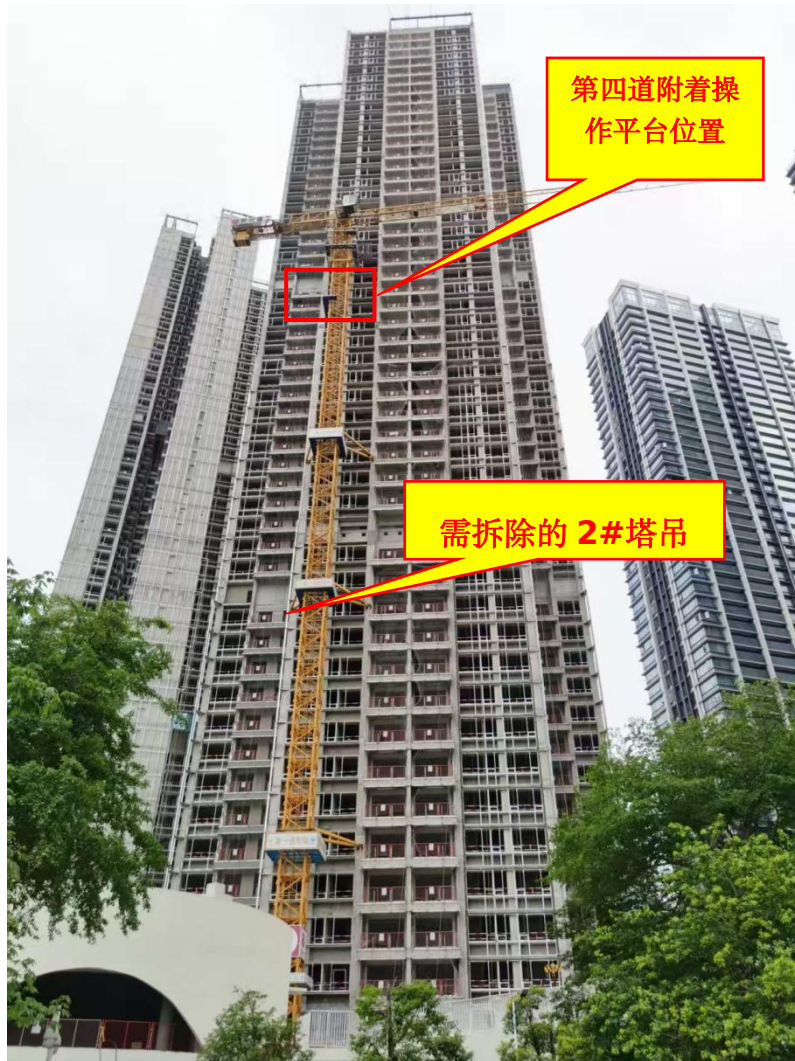
图 2 需拆除的 2#塔吊

事发地点位于该项目 3 栋 2#塔吊第四道附着操作平台(图 2)。

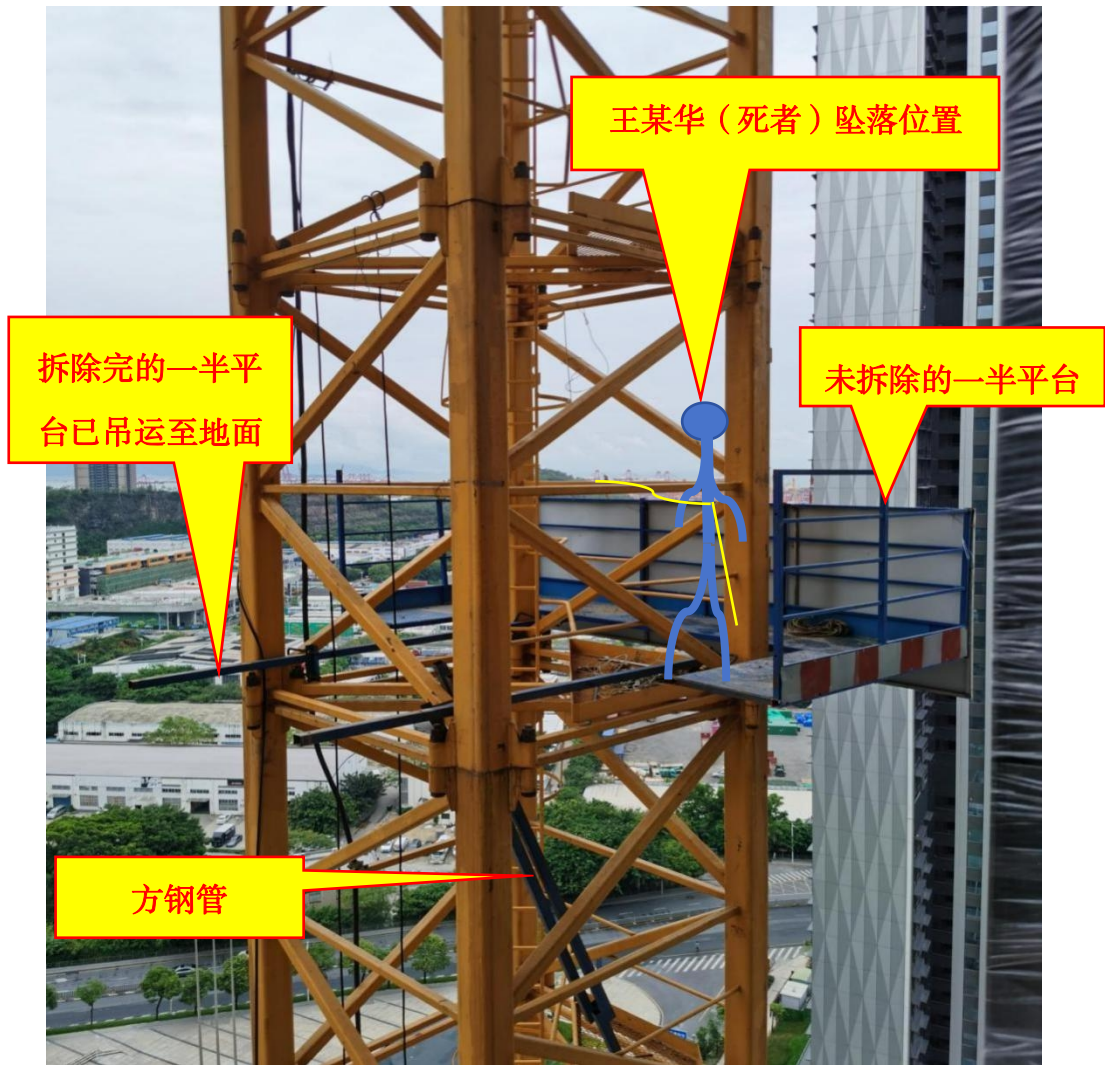
图3 作业人员坠落位置

现场勘察时，2#塔吊第四道附着操作平台已经拆除一半，剩余一半仍附着在塔吊标准节上，在塔吊标准节内搁置有方钢管（为平台支撑横杆）。经现场人员确认，事发时王某华（死者）由 2#塔吊第四道附着操作平台坠落至地面（图 3）。

经现场测量，王某华（死者）坠地位置位于 2#塔吊南侧，距塔身 6.5 米；2#塔吊第四道附着操作平台位于 3 栋 26 层，王某华（死者）坠落高度约 81 米。

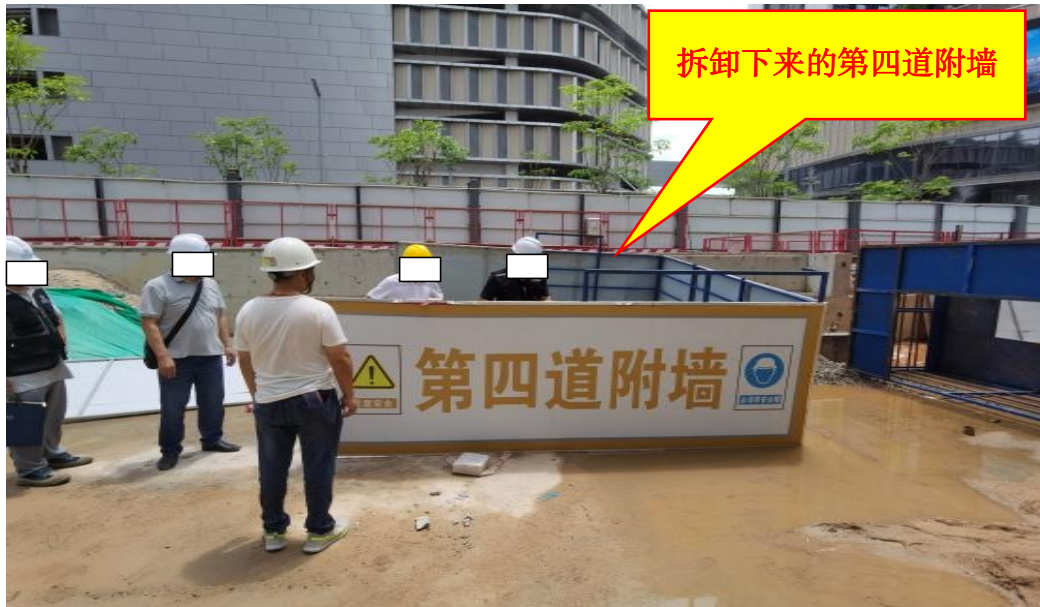
图 4 运至地面的第四道附着操作平台（部分）

现场勘察时，拆除完的第四道附着操作平台（部分）放置在地面，操作平台（部分）结构完整、未见碰撞变形（图4）。

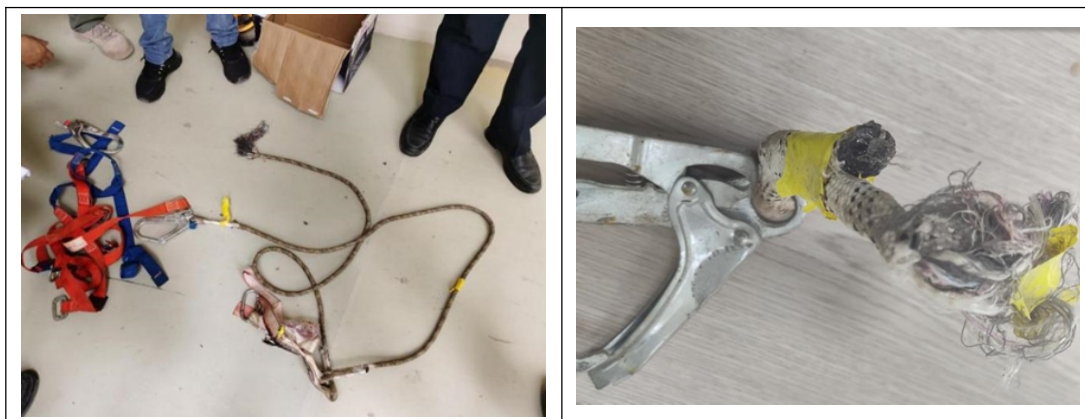
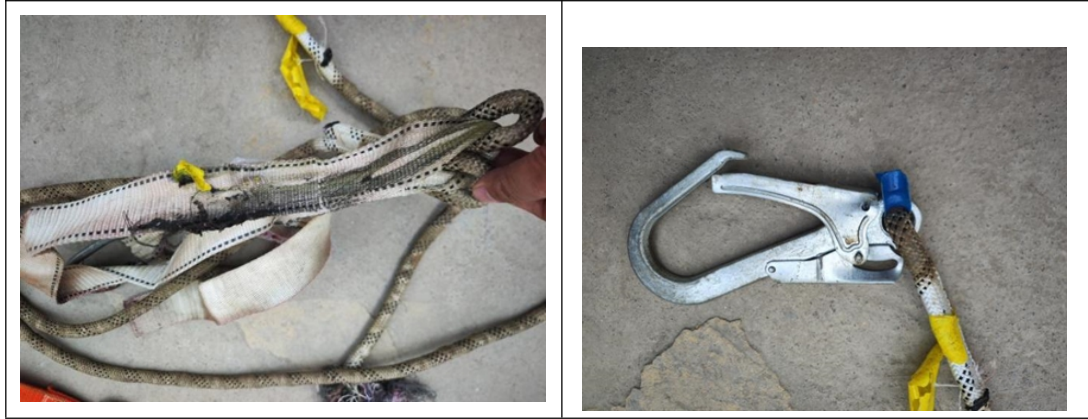
图5 王某华（死者）身上安全带状态

现场勘察时，王某华（死者）身上穿戴有安全带，安全带缓冲包已打开，其中一根安全绳断裂，挂钩缺失，断口位置距挂钩根部约 15cm；另外一根安全绳完整无损，与该安全绳连接的挂钩开口可以打开及闭锁，外形完好（图 5）。

2. 物的不安全状态：王某华作业时佩戴的安全带来历不明且部分磨损，在王某华坠落时安全带受到冲击，缓冲包打开，但安全带强度不足，未能提供足够的拉力，安全带被拉断，未起到安全防护作用。

**（一）深圳建工西部建设公司**要按照“四不放过”的原则，认真吸取这次事故的教训。要严格按照安全生产相关法律法规要求，严格落实安全生产主体责任。要严格按照各项施工方案的要求落实对作业人员的安排，确保相关作业人员均持证上岗；要建立和完善现场工人劳动防护用品管理制度，定期对现场工人的劳动防护用品进行检查、更新；要加大人员投入，及时发现施工现场存在的安全生产隐患，对施工现场发现的安全生产隐患要及时落实各项整改措施，提高安全生产水平。

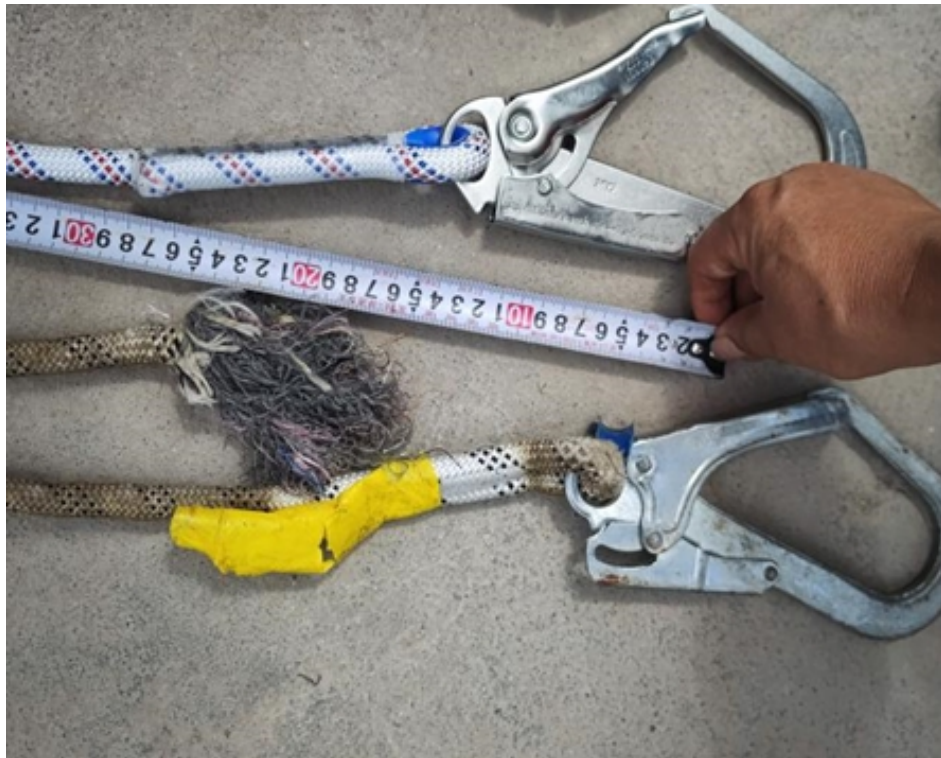
图5 王某华身上安全带（下）与该项目仓库内安全带（上）对比图

现场物资领用登记表显示，王某华（死者）于2024年3月4日从该项目物资管理处领取了4根5点式安全带，于2025年3月14日从该项目物资管理仓库领取了1根5点式安全带。经覃某迪现场指认和对比，王某华（死者）事发时所佩戴的安全带与其从该项目物资管理仓库领用的五点式双钩安全带型号、颜色等均不相同（图6）。

业；作业时未使用项目发放的安全带，自身佩戴的安全带来历不明，未发现所佩戴安全带磨损严重的安全隐患。

安全带是工人在进行高空作业时的生命线。本次事故暴露出企业对安全带等高空作业防护用品的生命周期管理缺失的问题，涉事企业将安全带发放给工人后，工人未使用项目发放的安全带作业，企业未定期对安全带进行检查、更新，涉事工人及现场安全员均未发现工人的安全带在作业时已存在磨损的安全隐患。

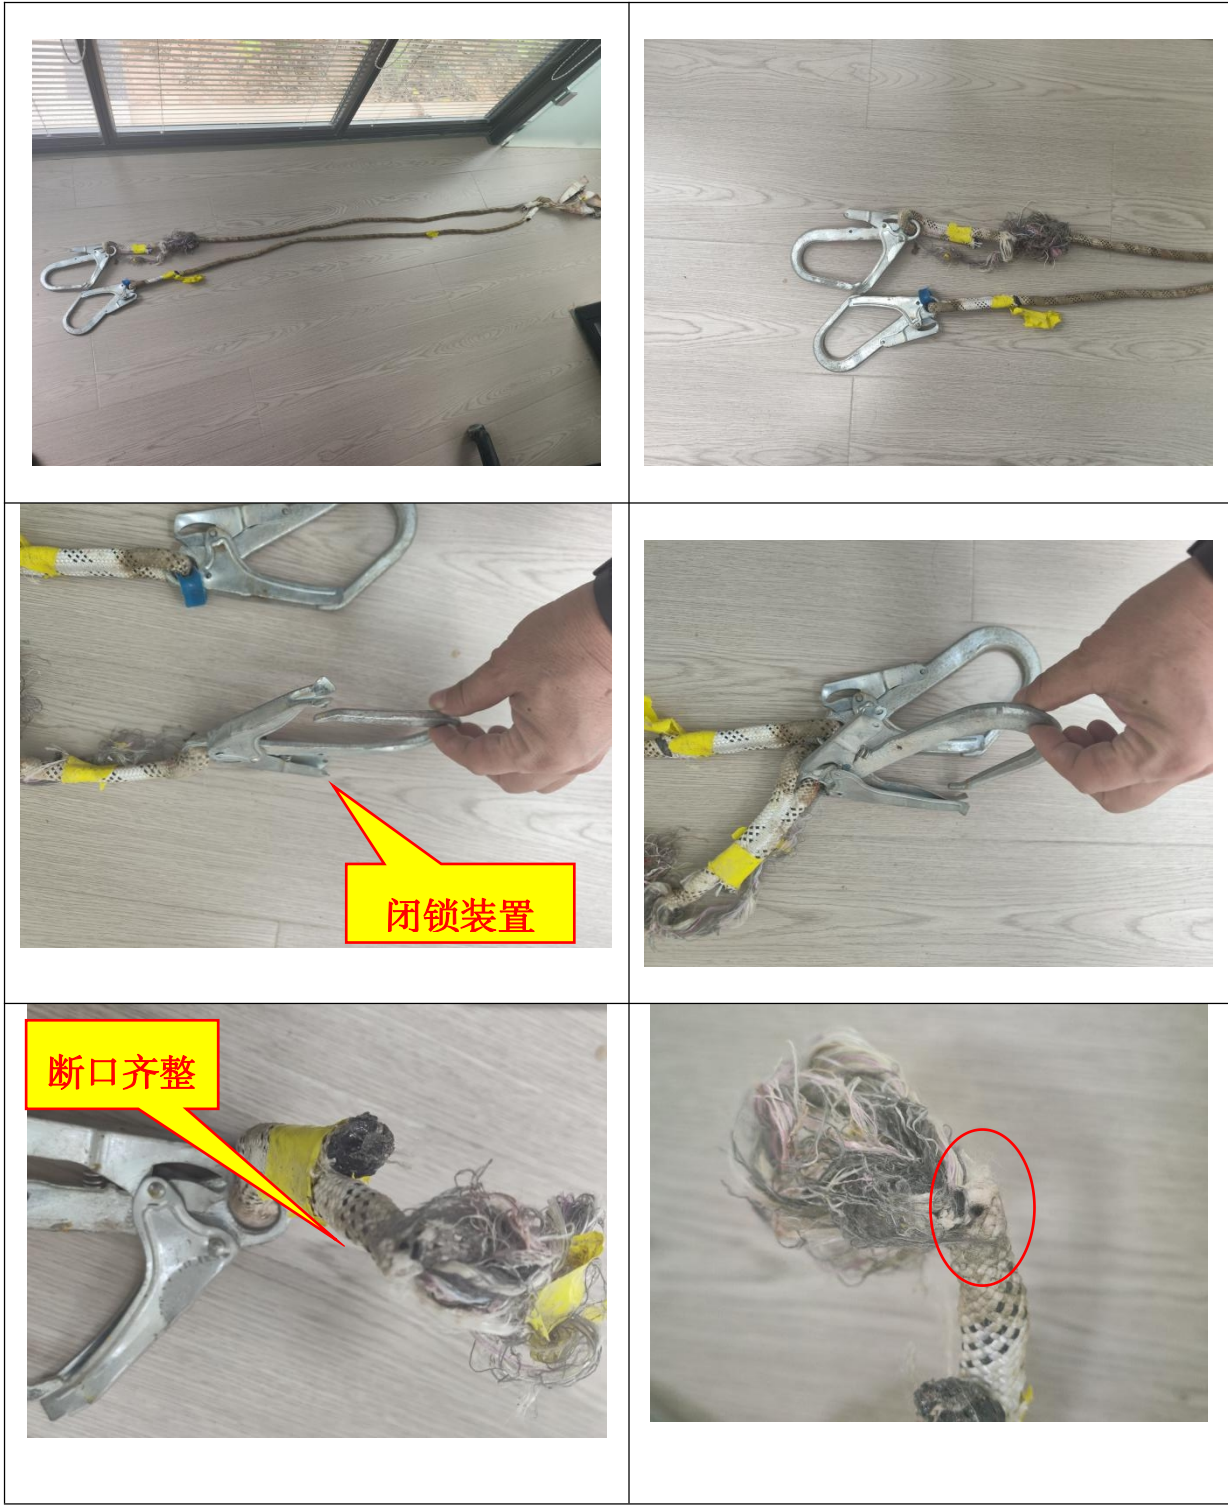
图 6 断裂的安全带挂钩拼接还原图

经现场查找，在 2#塔吊基础附近发现一个安全带挂钩，经比对断口及挂钩编号，确认为王某华（死者）所佩戴安全带断裂后掉落的挂钩，该挂钩闭锁装置已变形。经复原对比，安全绳断口位置有接近一半整齐断裂，断口其余部分呈不规则状（图 6）。

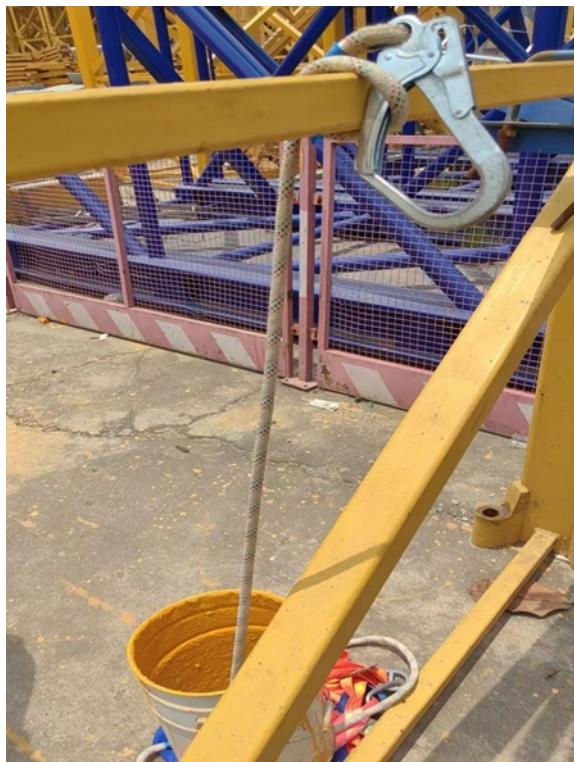
图 15 王某华（死者）作业时安全带系挂模拟情况

事发后，经现场模拟和相关人员确认，王某华（死者）作业时，采用了缠绕式系挂安全带的方式，将安全带系挂在塔吊标准节上（图 15）。安全带断裂后，安全带挂钩掉落至 2#塔吊基础附近。
