# 南山蛇口“7·15”一般起重伤害事故 调查报告

深圳歌剧院项目土石方、基坑支护和桩基工程。

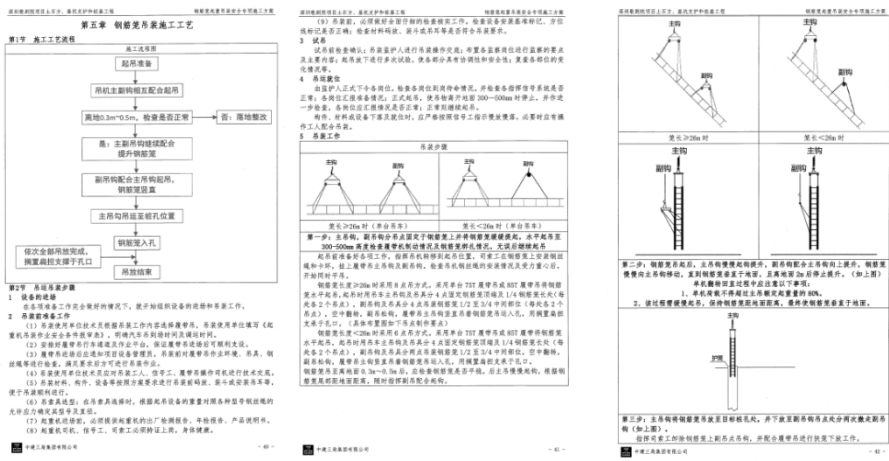
图 11 钢筋笼吊装施工工艺及步骤

75T 履带吊或 85T 履带吊进行起吊，笼长 < 26m 的钢筋笼设置 6 个吊点，笼长 ≥ 26m 的钢筋笼设置 8 个吊点，采用图示加文字描述对钢筋笼的吊运吊装全过程进行了详细说明（图 11）。

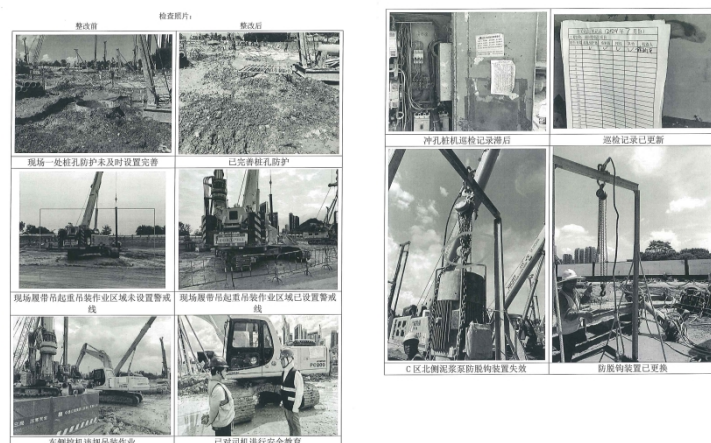
图 15 深勘建设项目部周安全检查记录

查阅深勘建设公司、深勘建设项目部定期组织的安全检查记录，检查内容包括施工机具、机械设备、临时用电、消防、环保、基坑支护、桩基础、起重吊装、安全教育及交底、特种人员持证上岗等（图 15）。

查阅深勘建设公司对涉事履带起重机进行的日、周、月检查记录，检查记录中未见异常问题。
