# 蛇口街道友联船厂“阿卡蒂亚”号集装箱轮船 “1·21”亡人事件调查报告

2022年1月21日14时45分左右，在深圳市南山区蛇口街道友联船厂（蛇口）有限公司四号浮坞内停靠待修的希腊籍ARKADIA（中文名：阿卡蒂亚）集装箱轮船，船载克令吊（固定回转悬臂起重机）起重臂突然断裂并坠落，造成1名经过的工人死亡，直接经济损失约140万元人民币。

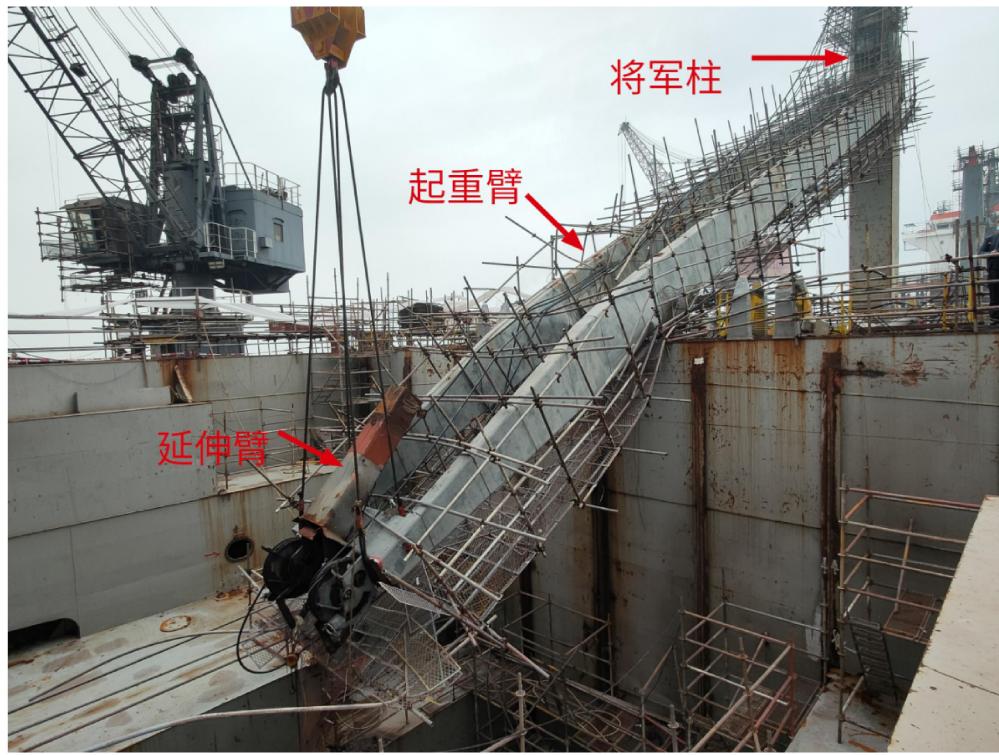
图 1：1#克令吊起重臂塌落状态

1. 事发位置位于友联船厂四号浮坞内停靠待修的阿卡蒂亚轮船 1# 克令吊。现场勘验时发现，1# 克令吊起重臂前端弯折并空悬于舱内，吊机钢丝绳处于松弛不受力状态，起重臂变形开裂。（图 1）

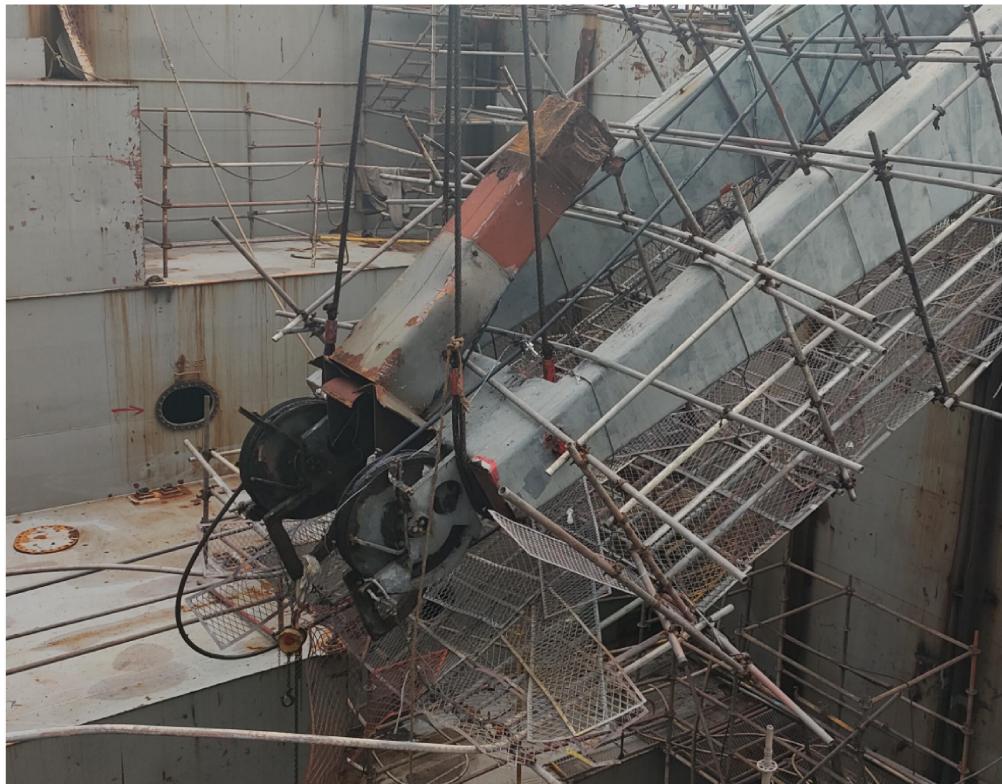
图 2：翻转的延伸臂

2. 起重臂前端与延伸臂连接处钢板、焊缝撕裂，延伸臂呈近 $180^{\circ}$  翻转，延伸臂结构两侧与起重臂滑轮支撑连接处焊缝被撕裂，断面整齐。（图 2、图 3）

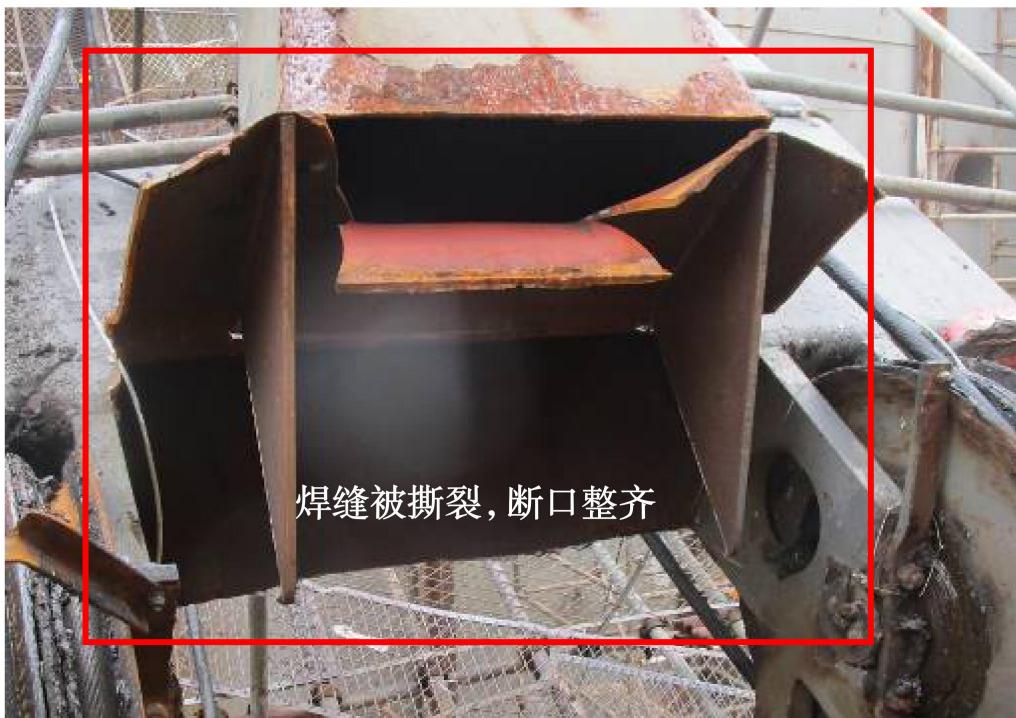
图 3：延伸臂连接处撕裂状态

据调查分析，结合专家出具的技术鉴定报告：阿卡蒂亚轮船克令吊延伸臂与起重臂连接处的焊接方式未经设计核算及安装检验，并且起重臂长期遭受因航行颠簸振动带来的应力，导致连接处焊缝出现疲劳破坏，当加载在起重臂的应力超过连接处焊缝抗疲劳极限时，起重臂瞬间断裂坠落，导致事件发生。

（一）友联船厂要严格按照安全生产相关法律法规要求，进一步落实安全生产主体责任。加强对靠泊待修轮船的安全管理，督促船东对所属轮船的主要设施、安全设施开展自查自纠，全面开展安全风险隐患排查。

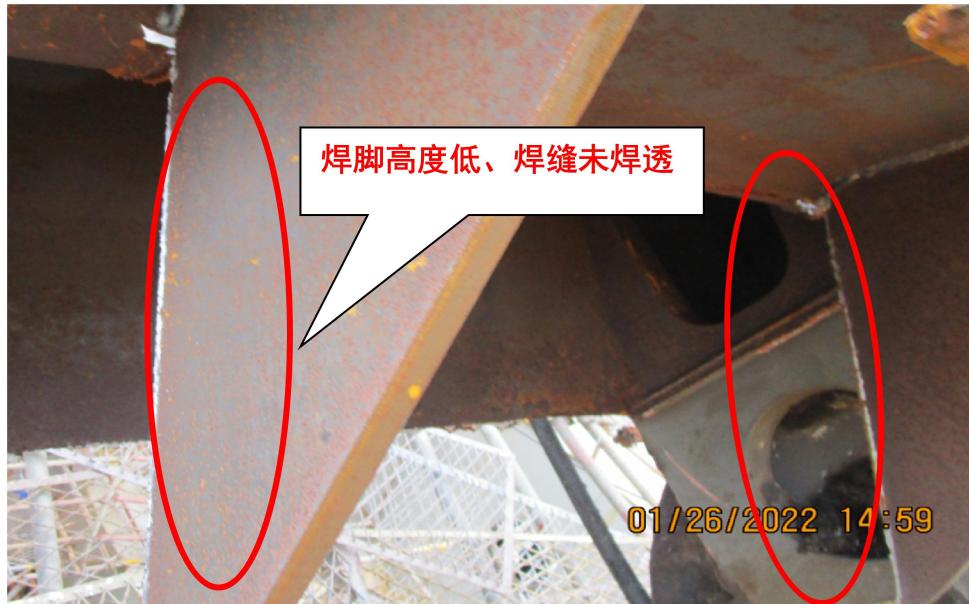
图 4：横梁内两肘板被撕裂

3. 起重臂延伸的方形结构端面通过焊接连接在起重臂顶端横梁上，方形结构两侧垂直面在起重臂顶端横梁内有对应肘板，横梁内两肘板的两条垂直焊缝被整齐撕裂，观察可见该焊缝明显为普通角焊缝、焊脚高度低、属典型非熔透焊或非深熔焊。延伸臂连接焊缝附近钢板锈蚀严重。（图 4、图 5）

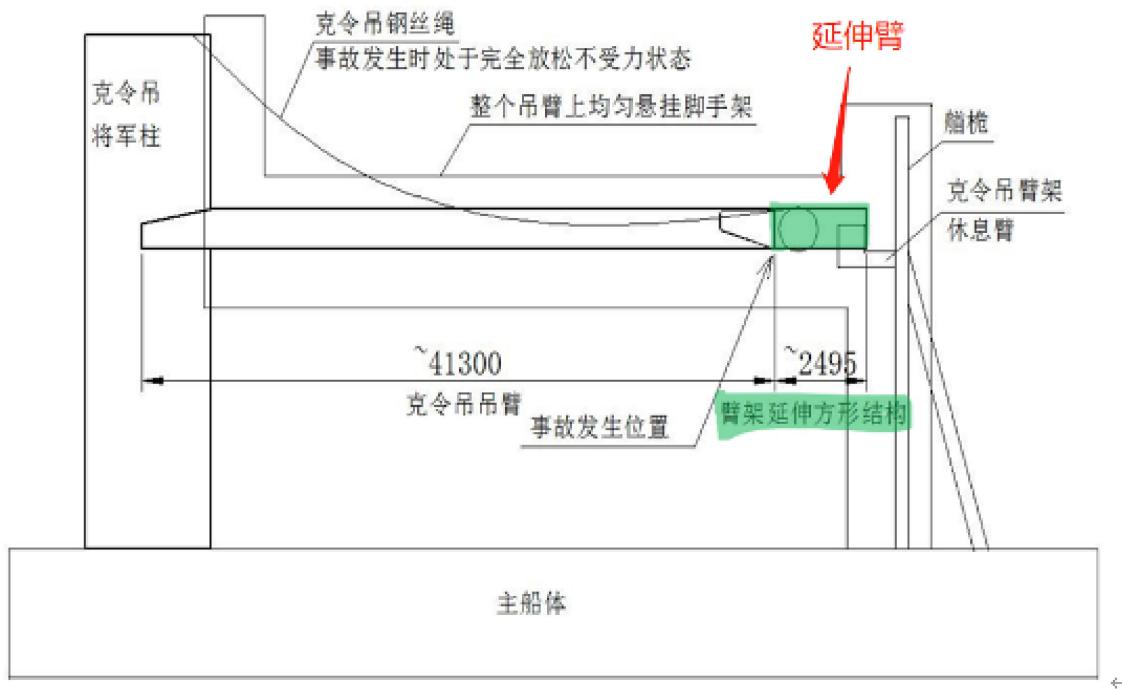
图 6：克令吊实际结构尺寸示意图

4. 根据阿卡蒂亚轮船克令吊厂家 MacGREGOR (麦基嘉) 提供的出厂资料表明，在设备出厂时起重臂未安装延伸臂结构。延伸臂的主要作用是，在起重臂不工作的时候，把延伸臂搁置在艏桅的休息架上，使起重臂及变幅系统不受力，减少货轮航行时产生的晃动。延伸臂承受住起重臂、吊钩及变幅钢丝绳的大部分重量，以及货轮在海上航行颠簸带来的振动。延伸臂与起重臂连接处是应力最为集中点，亦是整个起重臂与延伸臂结构中的最脆弱点，此处的设计、制造及检验尤为重要。（图 6）
